# RAPPORT D'EXPERTISE AUTOMOBILE

**MERCEDES-BENZ Classe S Cabriolet**

VEH0000QW6

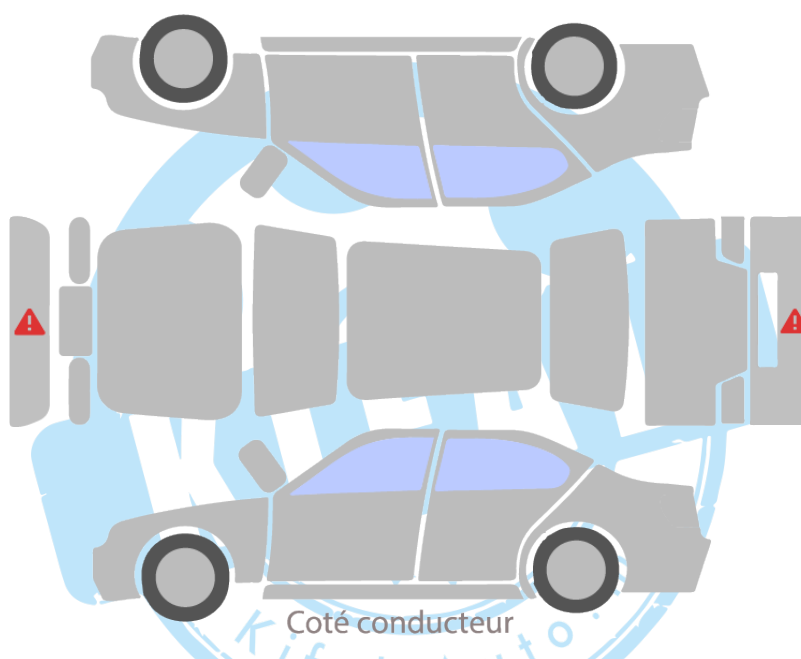
## MAQUETTE

Ce véhicule à un voile de peinture

| Pièce | Problème |
| Bouclier arrière | Rayure |
| Bouclier arrière | Peinture |
| Bouclier avant | Peinture |
