# RAPPORT D'EXPERTISE AUTOMOBILE

**MERCEDES-BENZ Classe S**

VEH0000OFC

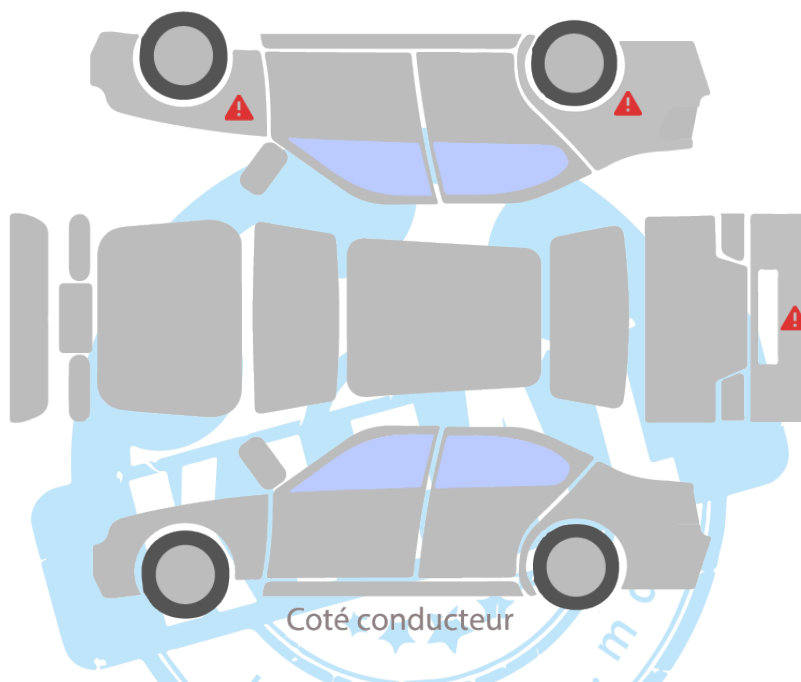
## MAQUETTE

| Pièce | Problème |
| Aile avant droite | Peinture |
| Bouclier arrière | Rayure |
| Aile arrière droite | Peinture |
