# RAPPORT D'EXPERTISE AUTOMOBILE

**MERCEDES-BENZ Classe S**

VEH0000PZ1

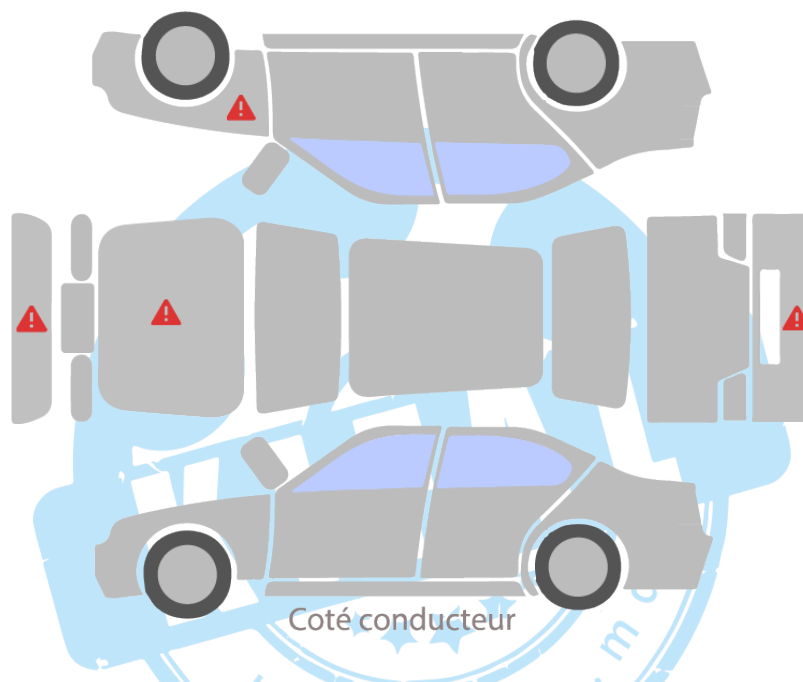
## MAQUETTE

| Pièce | Problème |
| Capot | Peinture |
| Aile avant droite | Peinture |
| Bouclier avant | Peinture |
| Bouclier arrière | Rayure |
