# RAPPORT D'EXPERTISE AUTOMOBILE

**MERCEDES-BENZ GLC**

VEH0000T14

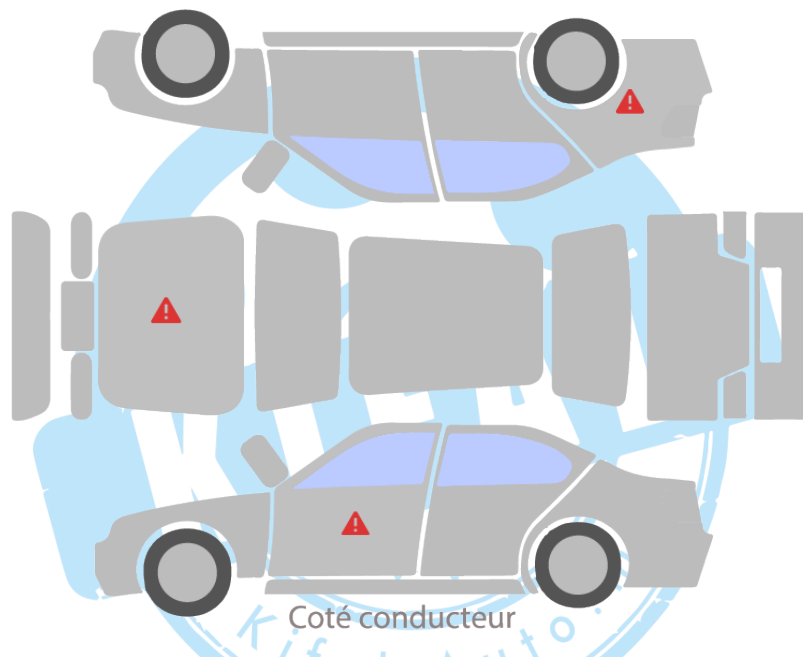
## MAQUETTE

Ce véhicule à un voile de peinture

Pièce	Problème
Capot	Impact
Porte avant gauche	Défaut aspect
Aile arrière droite	Rayure
