# RAPPORT D'EXPERTISE AUTOMOBILE

**MERCEDES-BENZ GLE**

VEH0000MUQ

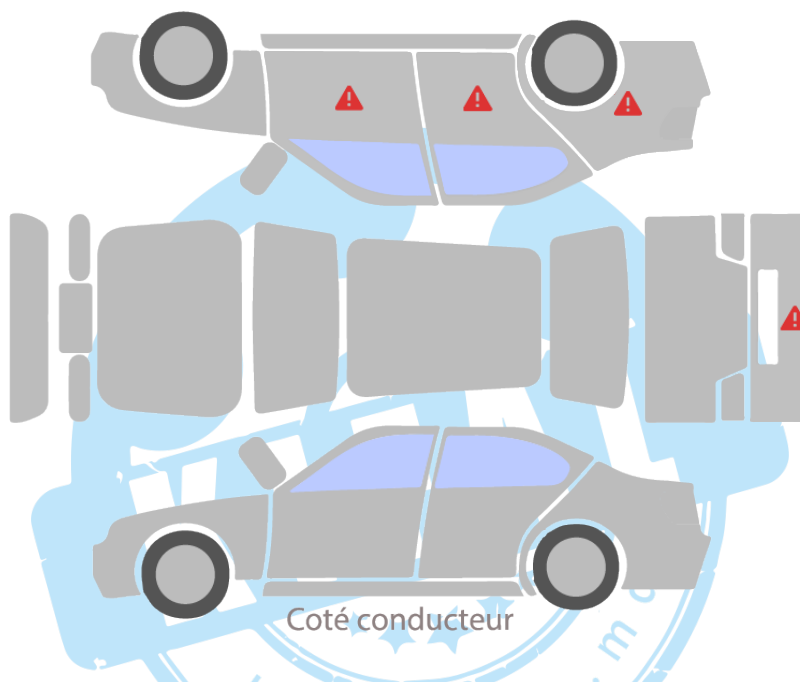
## MAQUETTE

| Pièce | Problème |
| Aile arrière droite | Peinture |
| Porte arrière droite | Peinture |
| Porte avant droite | |
| Porte avant gauche | Peinture |
| Bouclier arrière | Rayure |
| Aile avant gauche | |
| Aile avant droite | Peinture |
