# RAPPORT D'EXPERTISE AUTOMOBILE

**MERCEDES-BENZ GLE**

VEH0000QVU

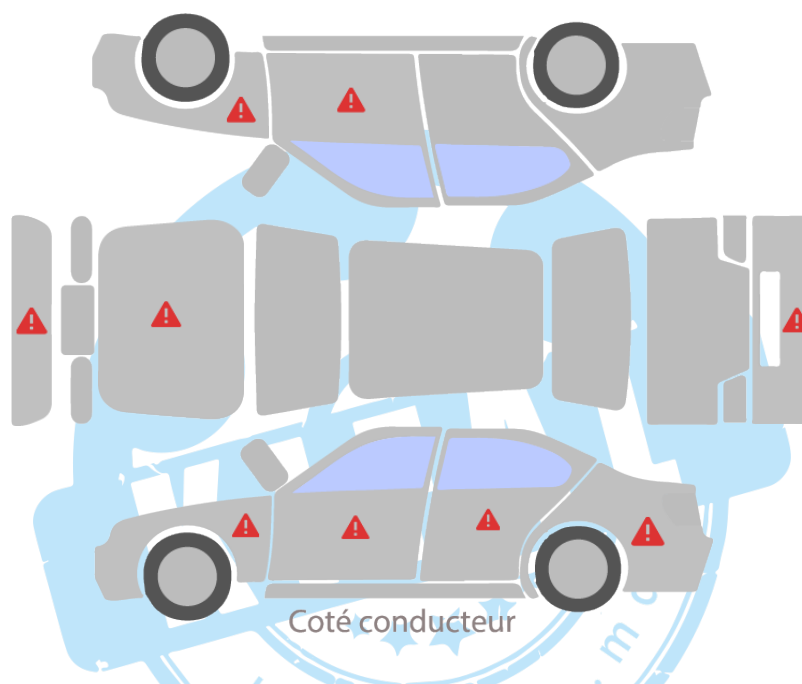
## MAQUETTE

| Pièce | Problème |
| Bouclier arrière | Peinture |
| Porte avant droite | Rayure |
| Bouclier avant | Peinture |
| Capot | Peinture |
| Aile avant gauche | Peinture |
| Porte avant gauche | Peinture |
| Porte arrière gauche | Peinture |
| Aile arrière gauche | Peinture |
| Aile avant droite | Peinture |
