# RAPPORT D'EXPERTISE AUTOMOBILE

VEH0000RUP

OPEL

Modèle Astra  
Carburant Diesel  
1ère main NON  
KM compteur 147719 KM  
Finition Astra V - Ph1 - 1.6 CDTi Dynamic BVM 136ch

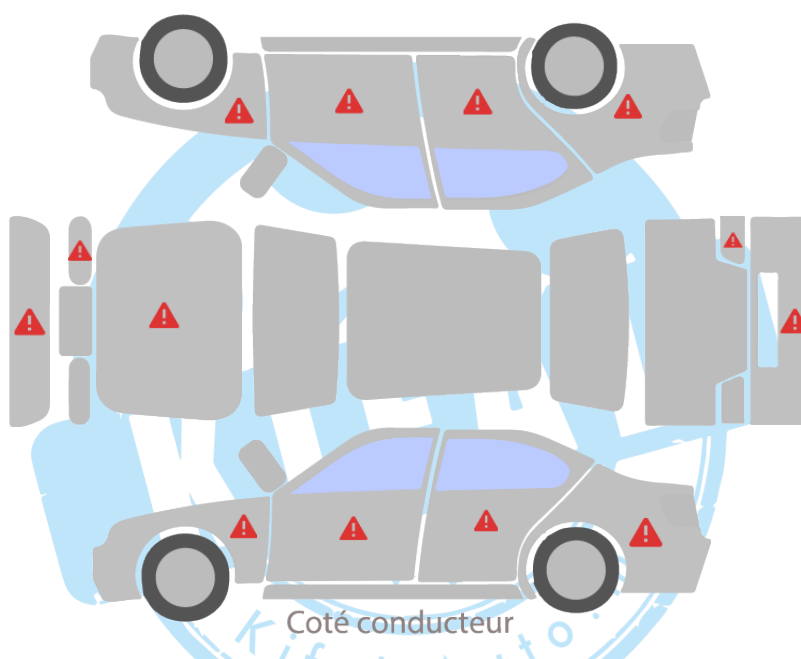
## MAQUETTE

Ce véhicule à un voile de peinture

| Pièce | Problème |
| Aile avant gauche | Rayure |
| Aile arrière droite | Impact |
| Porte arrière droite | Rayure |
| Phare avant droit | Rayure |
| Phare arrière droit | Impact |
| Bouclier arrière | Peinture |
| Aile arrière droite | Peinture |
| Aile arrière gauche | Peinture |
| Porte arrière droite | Peinture |
| Porte avant droite | Peinture |
| Aile avant droite | Peinture |
| Capot | Peinture |
| Bouclier avant | Peinture |
| Bouclier avant | Défaut aspect |
