RAPPORT D'EXPERTISE AUTOMOBILE

OPEL Astra

VEH0000TNL

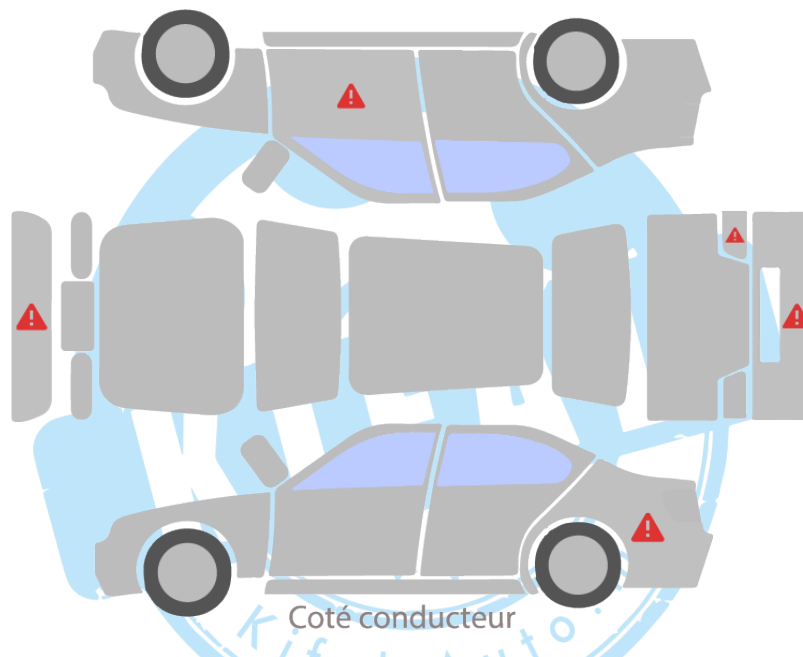
MAQUETTE

Ce véhicule à un voile de peinture

Pièce	Problème
Bouclier avant	Peinture
Bouclier arrière	Peinture
Aile arrière gauche	Peinture
Porte avant droite	Impact
Phare arrière droit	Impact
