RAPPORT D'EXPERTISE AUTOMOBILE

OPEL Astra

VEH0000T7W

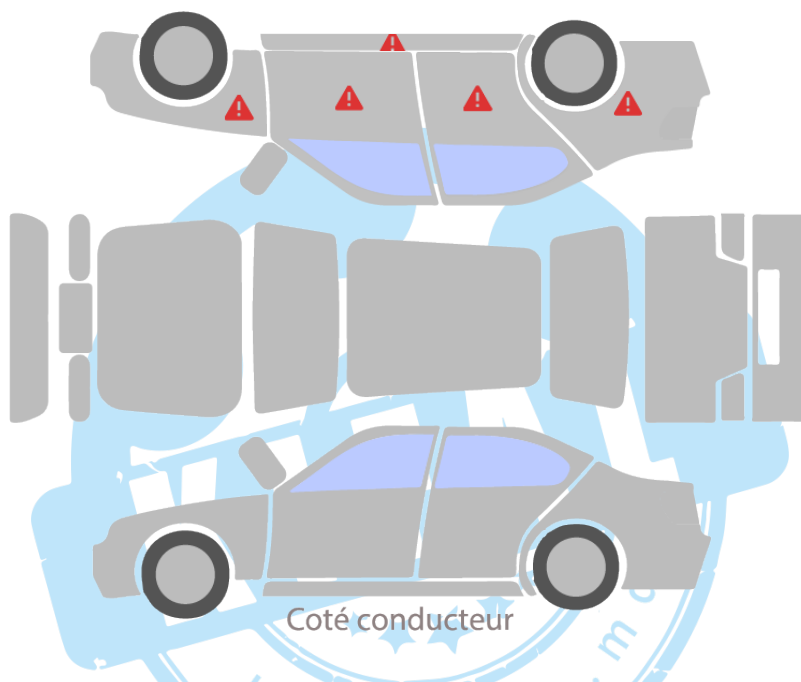
MAQUETTE

Pièce	Problème
Aile arrière droite	Peinture
Porte arrière droite	Peinture
Bas de caisse droite	Peinture
Porte avant droite	Peinture
Aile avant droite	Peinture
