# RAPPORT D'EXPERTISE AUTOMOBILE

**PORSCHE Cayenne**

VEH0000TM2

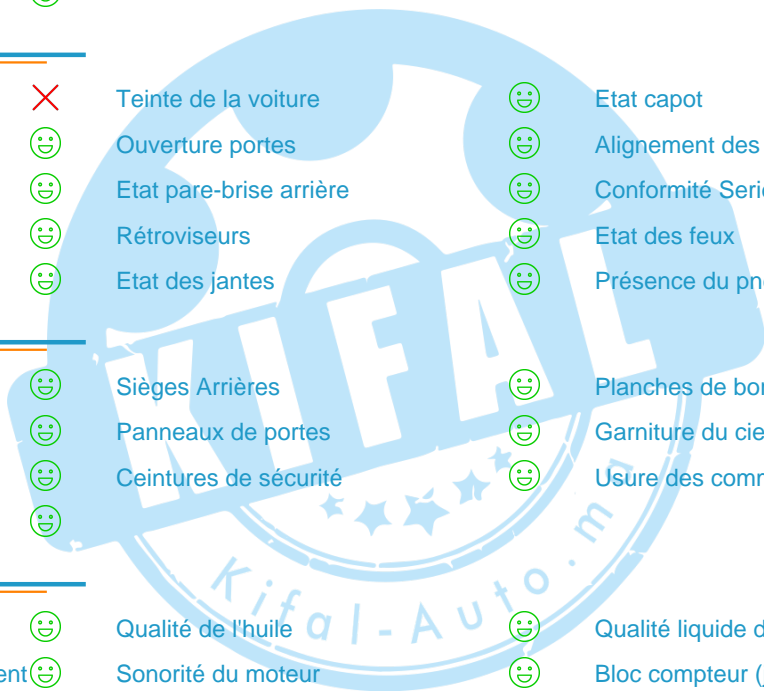
Usure des pneus 25% Usure des plaquettes 25% Usure des disques 0%

Usure des amortisseurs 25%

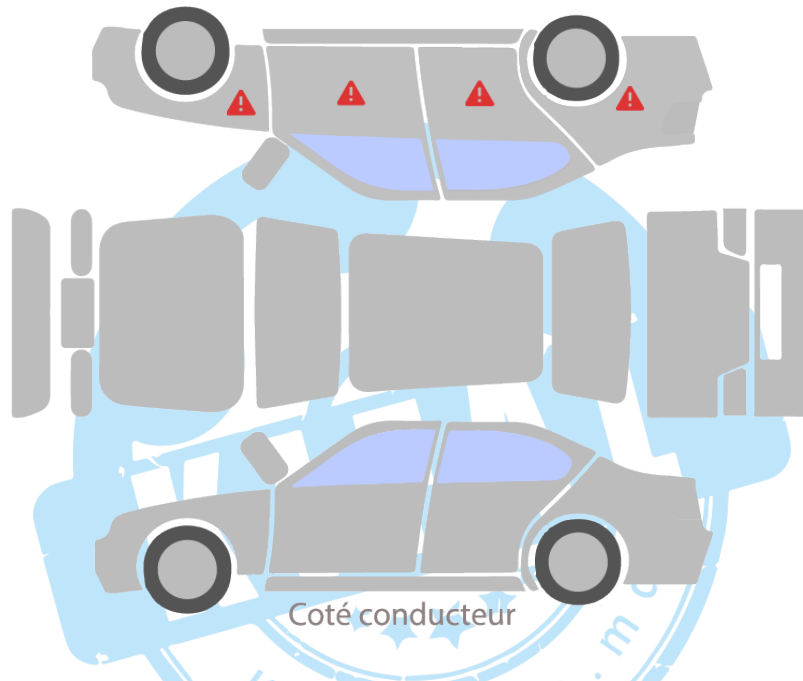
## MAQUETTE

Pièce	Problème
Aile arrière droite	Peinture
Aile avant droite	Peinture
Porte avant droite	Peinture
Porte arrière droite	Peinture
Aile arrière droite	Rayure
