# RAPPORT D'EXPERTISE AUTOMOBILE

**SEAT Ateca**

VEH0000R3B

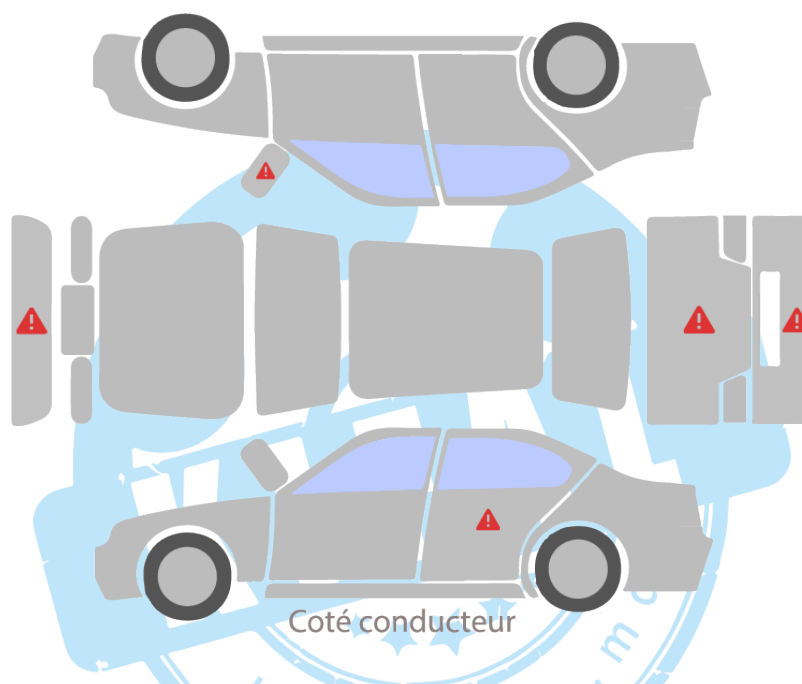
## MAQUETTE

| Pièce | Problème |
| Bouclier avant | Rayure |
| Bouclier arrière | Rayure |
| Hayon | Autre Défaut |
| Porte arrière gauche | Rayure |
| Rétroviseur extérieur droit | Rayure |
