# RAPPORT D'EXPERTISE AUTOMOBILE

**SEAT Ateca**

VEH0000QTZ

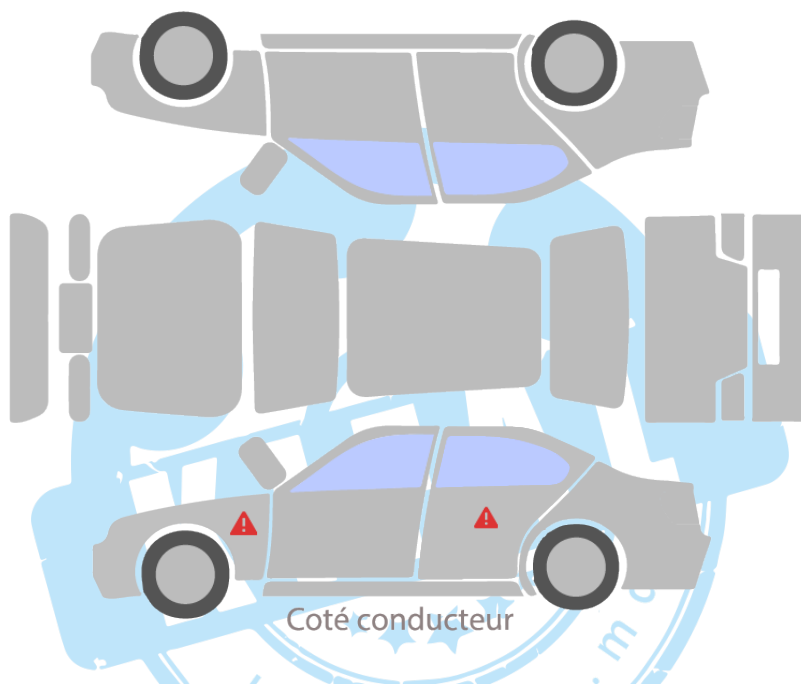
## MAQUETTE

| Pièce | Problème |
| Porte arrière gauche | |
| Porte arrière gauche | Défaut aspect |
| Aile avant gauche | Impact |
