# RAPPORT D'EXPERTISE AUTOMOBILE

**SEAT Leon**

VEH0000TKV

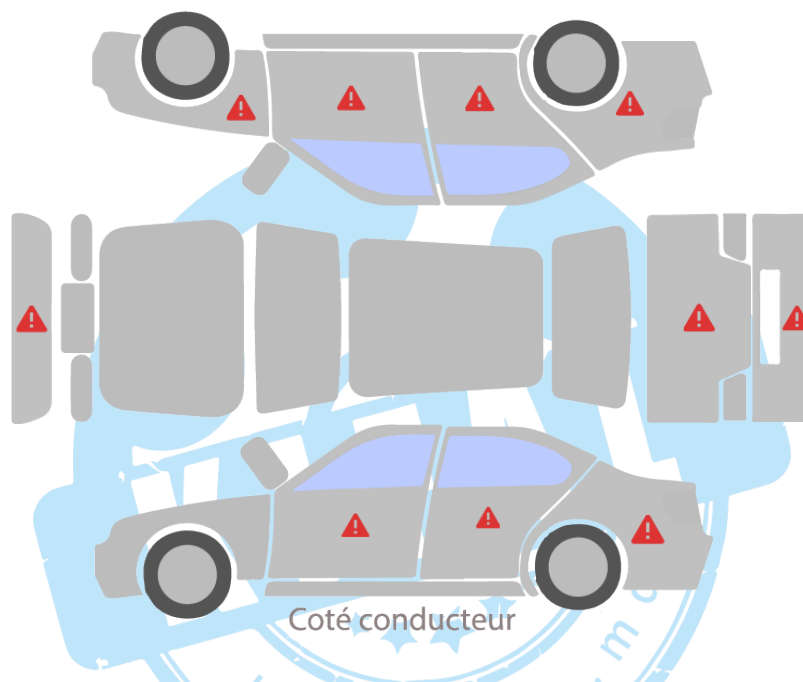
## MAQUETTE

Pièce	Problème
Porte arrière droite	Peinture
Aile arrière droite	Peinture
Porte avant droite	Peinture
Aile avant droite	Peinture
Bouclier avant	Peinture
Bouclier arrière	Peinture
Porte arrière gauche	Peinture
Aile arrière gauche	Peinture
Hayon	Peinture
Porte avant gauche	Impact
