# RAPPORT D'EXPERTISE AUTOMOBILE

**SKODA Octavia**

VEH0000NXZ

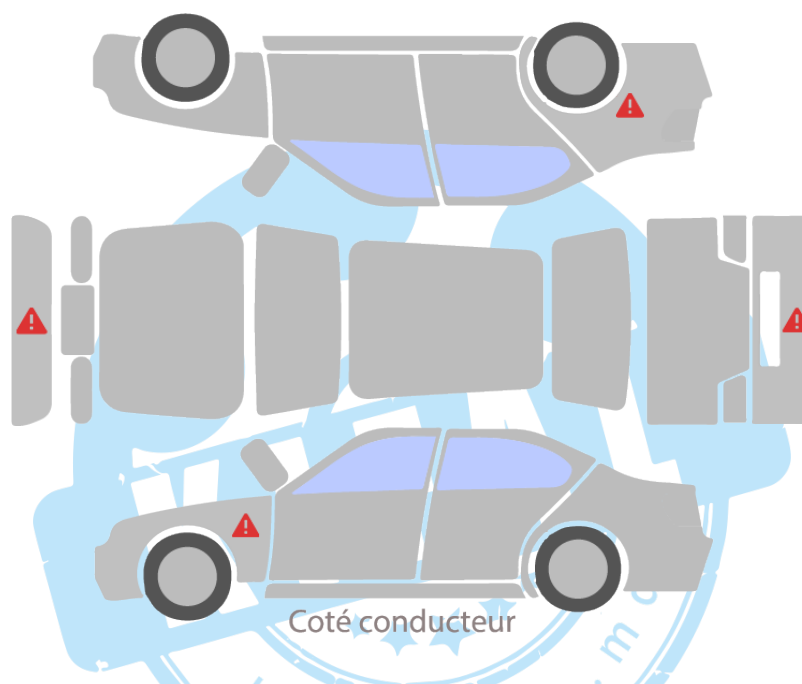
## MAQUETTE

| Pièce | Problème |
| Bouclier arrière | Autre Défaut |
| Aile avant gauche | Peinture |
| Aile arrière droite | Peinture |
| Bouclier avant | Rayure |
