# RAPPORT D'EXPERTISE AUTOMOBILE

**SKODA Octavia**

VEH0000RKD

Modèle Octavia  
Carburant Diesel  
1ère main OUI  
KM compteur 36500 KM  
Finition Octavia III - Ph2 - 2.0 TDI Style BVM 143ch

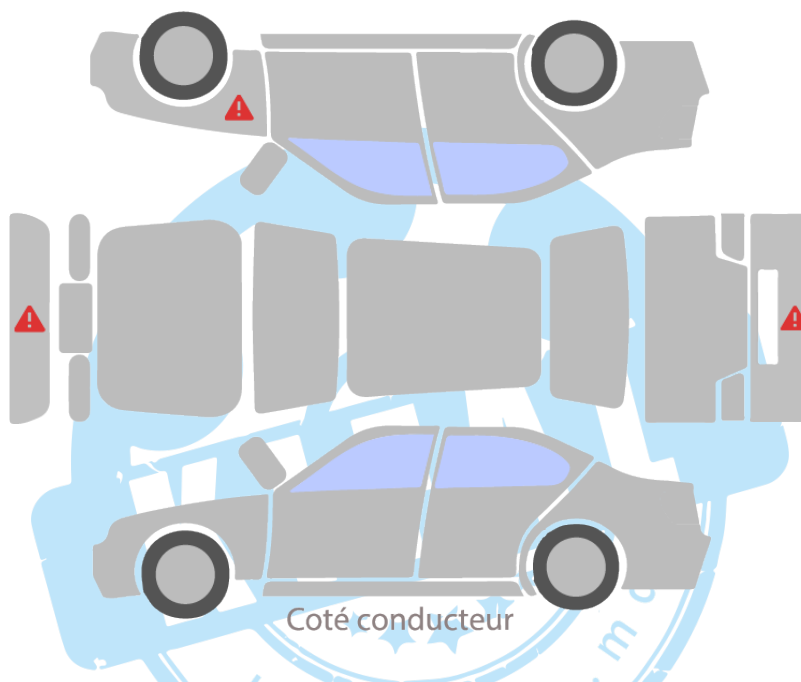
## MAQUETTE

Coté conducteur

| Pièce | Problème |
| Aile avant droite | Peinture |
| Bouclier arrière | Rayure |
| Bouclier avant | Peinture |
