# RAPPORT D'EXPERTISE AUTOMOBILE

**TESLA Model 3**

VEH0000R5P

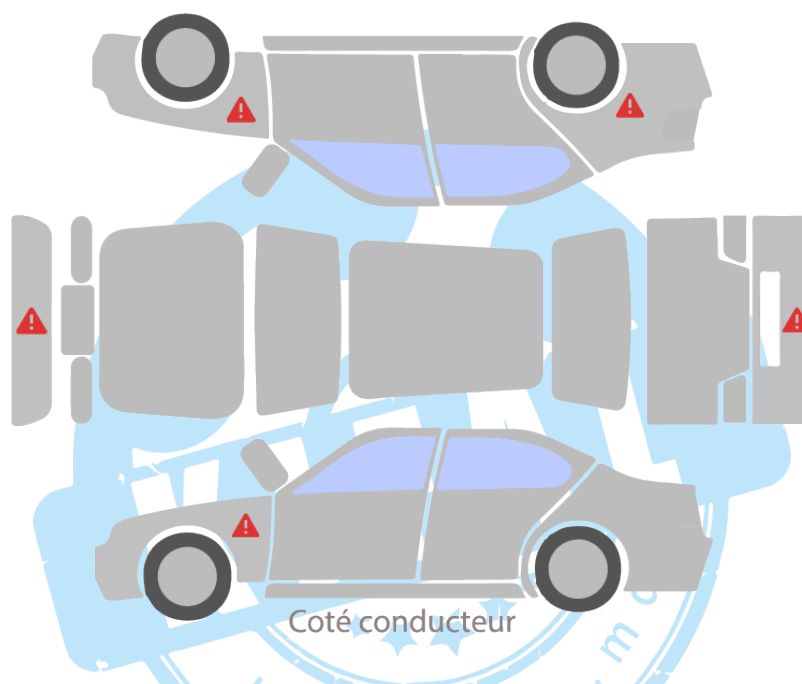
## MAQUETTE

| Pièce | Problème |
| Aile avant droite | Peinture |
| Aile avant gauche | Peinture |
| Bouclier avant | Peinture |
| Aile arrière droite | Peinture |
| Bouclier arrière | Peinture |
