RAPPORT D'EXPERTISE AUTOMOBILE

VOLKSWAGEN CC

VEH0000RWP

Modèle	CC	Boîte	Manuelle
Carburant	Diesel	Date MEC	16-04-2014
1ère main	NON	Puissance Fiscale	8 CV
KM compteur	185510 KM	Origine véhicule	WW Maroc
Finition	CC I - Ph1 - 2.0 TDI Advance BVM 140ch	Carrosserie	Coupé

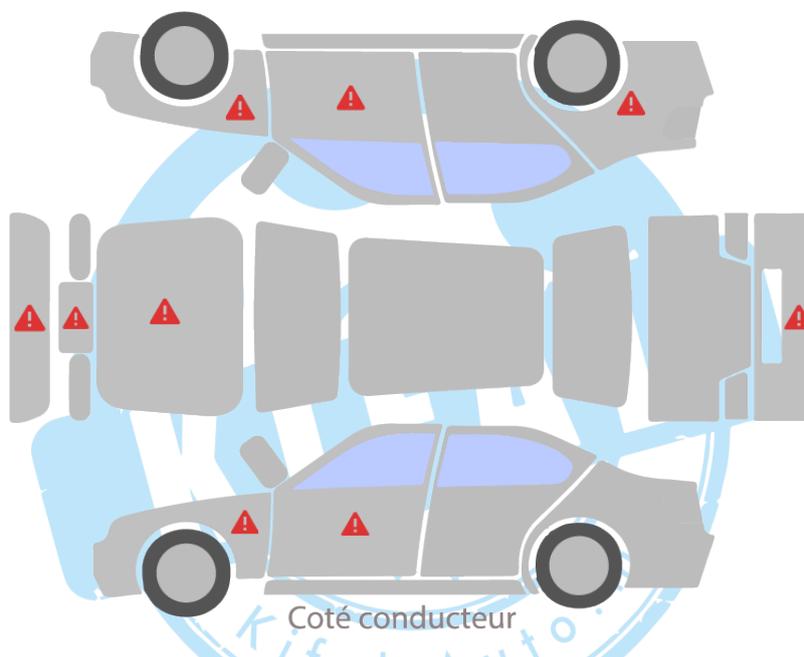
MAQUETTE

Ce véhicule à un voile de peinture

Pièce	Problème
Porte avant droite	Rayure
Aile avant droite	Rayure
Porte avant gauche	Rayure
Capot	Peinture
Calandre	Impact
Bouclier avant	Peinture
Aile avant gauche	Peinture
Aile avant droite	Peinture
Aile arrière droite	Peinture
Bouclier arrière	Peinture
