# RAPPORT D'EXPERTISE AUTOMOBILE

**VOLKSWAGEN Golf**

VEH0000RGR

Modèle Golf  
Carburant Essence  
1ère main NON  
KM compteur 55892 KM  
Finition Golf VI - Ph1 - 2.0 TSI GTI 3p BVM 245ch

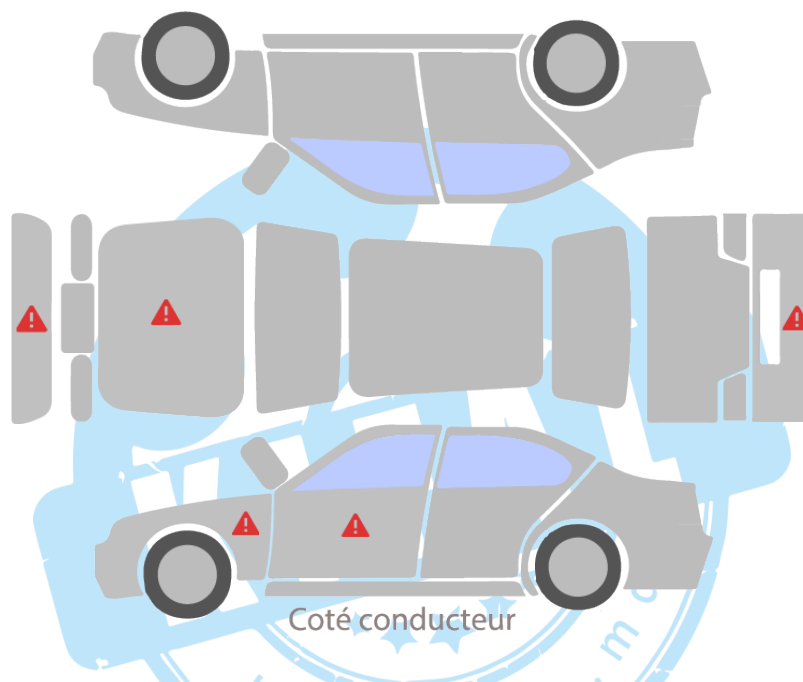
## MAQUETTE

| Pièce | Problème |
| Bouclier avant | Peinture |
| Aile avant gauche | Peinture |
| Porte avant gauche | Rayure |
| Capot | Impact |
| Bouclier arrière | Rayure |
