RAPPORT D'EXPERTISE AUTOMOBILE

VOLKSWAGEN Golf

VEH0000TYA

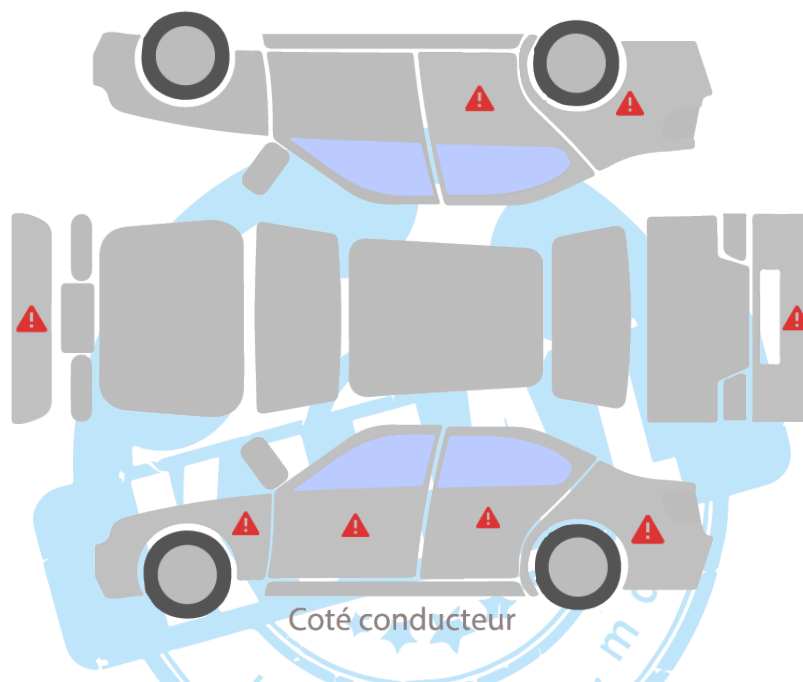
MAQUETTE

Pièce	Problème
Aile arrière droite	Impact
Porte arrière droite	Rayure
Porte avant gauche	Peinture
Porte arrière gauche	Peinture
Aile avant gauche	Peinture
Aile arrière droite	Peinture
Bouclier arrière	Peinture
Bouclier avant	Peinture
Aile arrière gauche	Peinture
