# RAPPORT D'EXPERTISE AUTOMOBILE

**VOLKSWAGEN Tiguan**

VEH0000R92

Finition Tiguan II - Ph1 - 2.0 TDI Confort 4Motion DSG7  
BVR 150ch

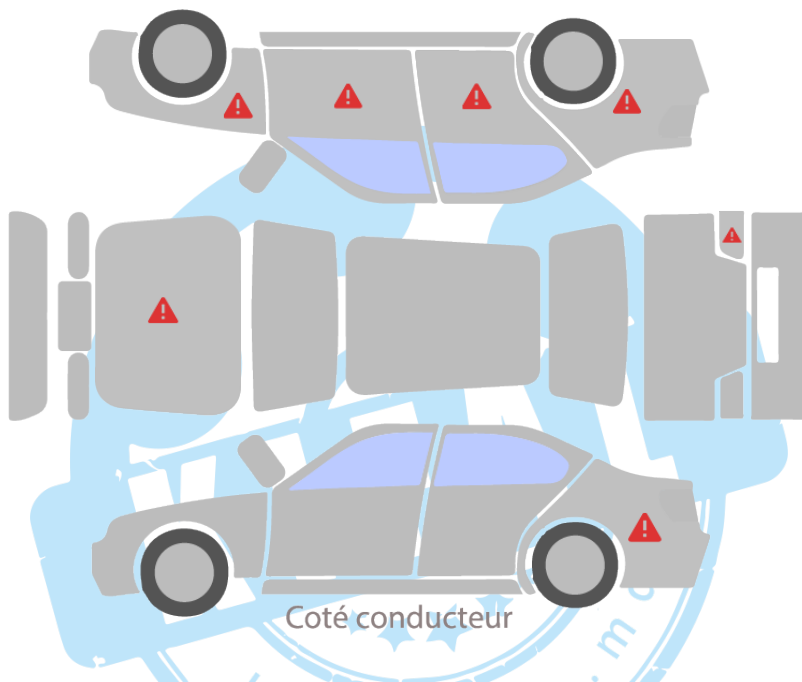
MAQUETTE

| Pièce | Problème |
| Phare arrière droit | Impact |
| Aile arrière gauche | Rayure |
| Porte arrière droite | Rayure |
| Capot | Peinture |
| Aile avant droite | Peinture |
| Porte avant droite | Peinture |
| Porte arrière droite | Peinture |
| Aile arrière droite | Peinture |
