RAPPORT D'EXPERTISE AUTOMOBILE

VOLKSWAGEN Tiguan

VEH0000QSG

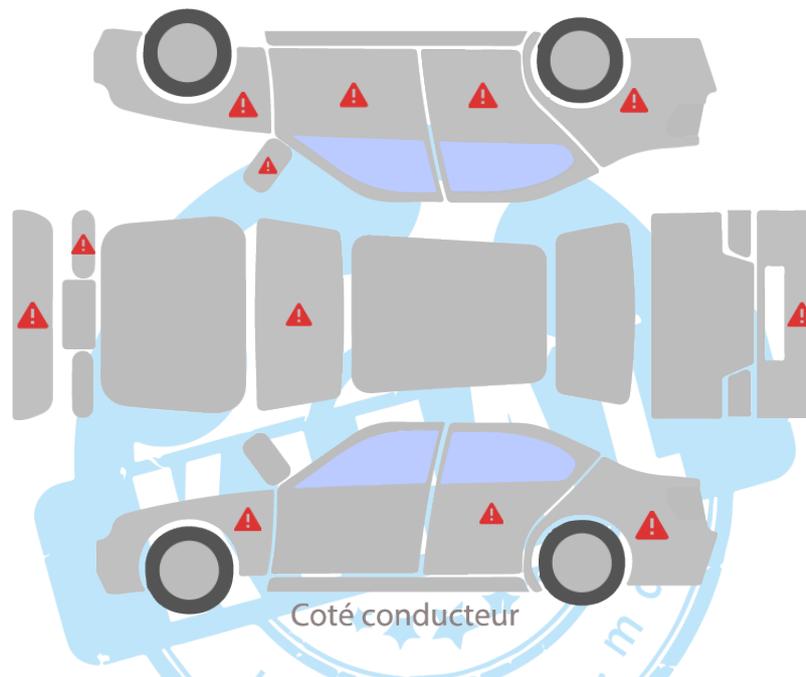
MAQUETTE

Pièce	Problème
Phare avant droit	Impact
Bouclier avant	Rayure
Aile avant droite	Peinture
Rétroviseur extérieur droit	Rayure
Porte avant droite	Rayure
Porte arrière droite	Rayure
Porte arrière droite	Peinture
Porte arrière droite	Rayure
Aile arrière droite	Rayure
Bouclier arrière	Rayure
Bouclier arrière	Rayure
Aile arrière gauche	Rayure
Porte arrière gauche	Impact
Aile avant gauche	Peinture
Pare-brise	Autre Défaut
Pare-brise
