# RAPPORT D'EXPERTISE AUTOMOBILE

**VOLKSWAGEN Touareg**

VEH0000R80

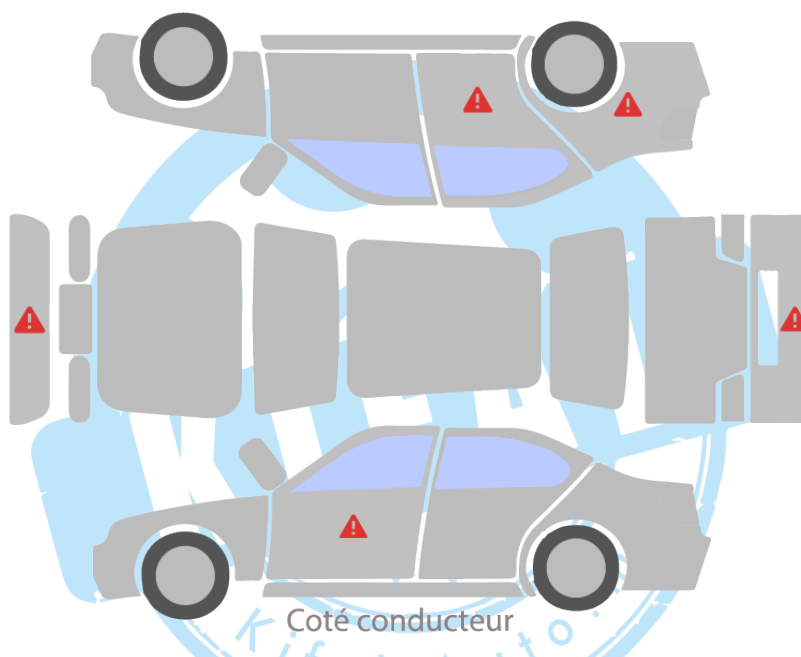
## MAQUETTE

Ce véhicule à un voile de peinture

| Pièce | Problème |
| Porte avant gauche | Rayure |
| Aile arrière droite | Rayure |
| Porte arrière droite | Rayure |
| Bouclier avant | Peinture |
| Bouclier arrière | Peinture |
