# RAPPORT D'EXPERTISE AUTOMOBILE

**VOLKSWAGEN Touareg**

VEH0000RXP

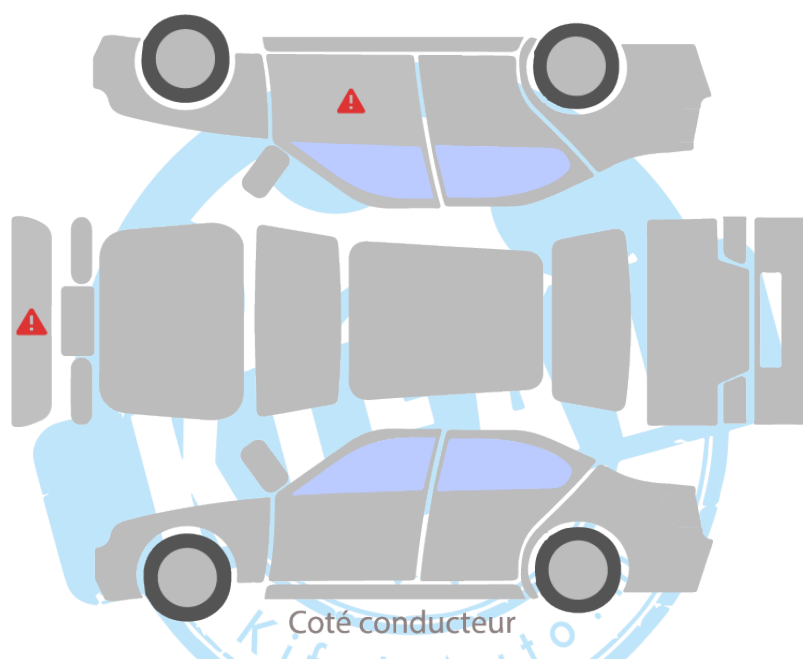
## MAQUETTE

Ce véhicule à un voile de peinture

| Pièce | Problème |
| Porte avant droite | Impact |
| Bouclier avant | Rayure |
