# RAPPORT D'EXPERTISE AUTOMOBILE

**VOLKSWAGEN Touareg**

VEH0000Q2U

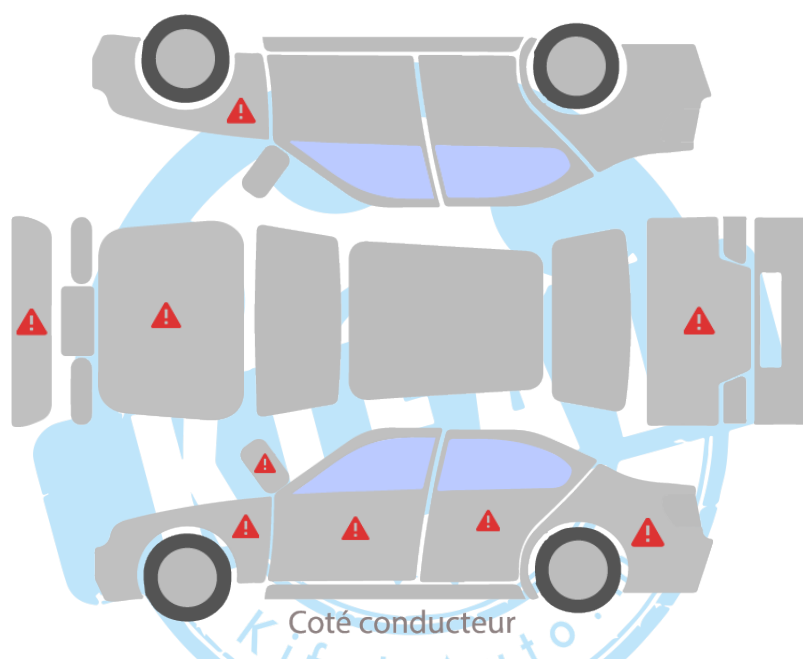
## MAQUETTE

Ce véhicule à un voile de peinture

| Pièce | Problème |
| Rétroviseur extérieur gauche | Impact |
| Bouclier avant | Peinture |
| Aile avant gauche | Peinture |
| Porte avant gauche | Peinture |
| Porte arrière gauche | Peinture |
| Aile arrière gauche | Peinture |
| Hayon | Peinture |
| Capot | Peinture |
| Aile avant droite | Peinture |
