# RAPPORT D'EXPERTISE AUTOMOBILE

**VOLKSWAGEN Touareg**

VEH0000R5Y

| Finition | Touareg II - Ph2 - 3.0 V6 TDI Baroudeur BVA 204ch | Carrosserie | SUV / 4x4 |

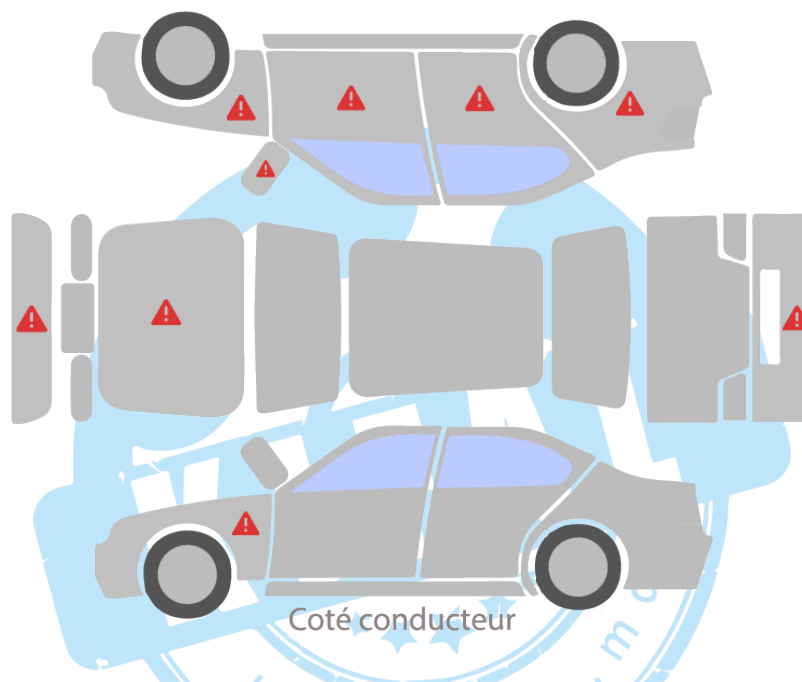
## MAQUETTE

| Pièce | Problème |
| Bouclier avant | Peinture |
| Aile avant gauche | Peinture |
| Aile avant droite | Peinture |
| Capot | Peinture |
| Porte avant droite | Peinture |
| Porte arrière droite | Peinture |
| Aile arrière droite | Peinture |
| Bouclier arrière | Peinture |
| Rétroviseur extérieur droit | Peinture |
