# RAPPORT D'EXPERTISE AUTOMOBILE

**VOLKSWAGEN Touareg**

VEH0000NTK

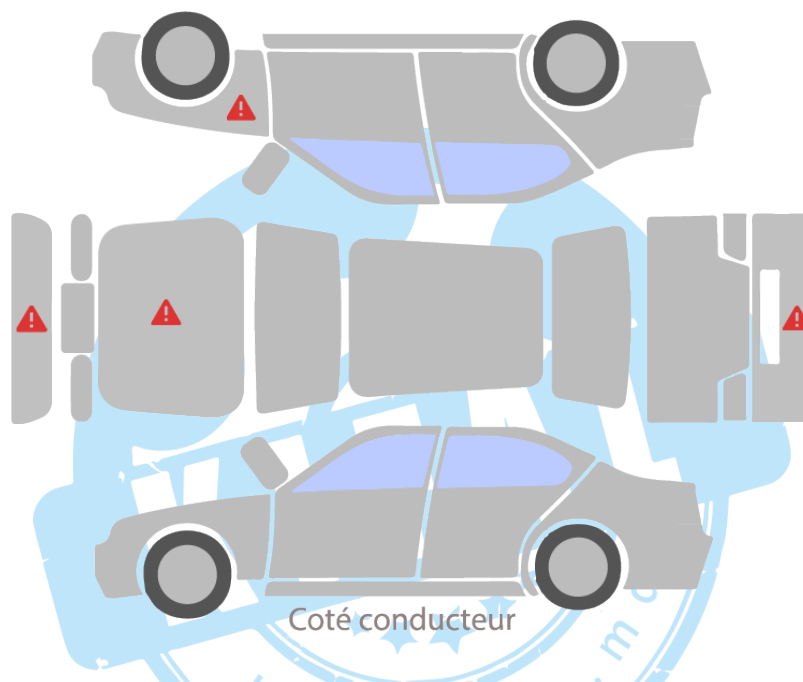
## MAQUETTE

| Pièce | Problème |
| Aile avant droite | Peinture |
| Bouclier arrière | Peinture |
| Bouclier avant | Peinture |
| Capot | Peinture |
| Bouclier avant | Rayure |
| Bouclier arrière | Rayure |
