# RAPPORT D'EXPERTISE AUTOMOBILE

Référence De Véhicule

VEH0000R3T

| Finition | V40 II - Ph1 - 1.6 D2 Momentum Cuir BVR 115ch | Carrosserie | Compacte |

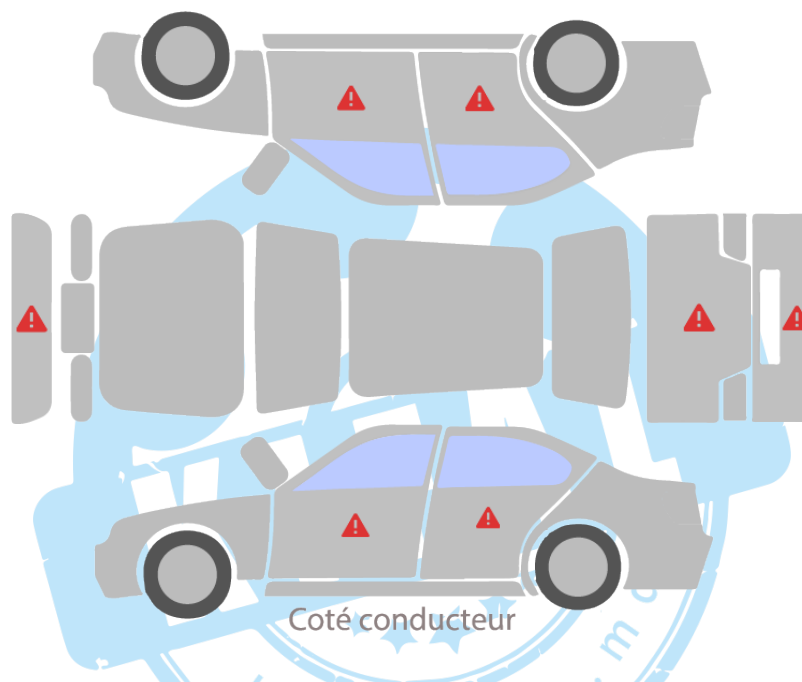
## MAQUETTE

| Pièce | Problème |
| Bouclier avant | Peinture |
| Bouclier arrière | Peinture |
| Porte arrière droite | Peinture |
| Porte avant droite | Peinture |
| Porte arrière gauche | Rayure |
| Porte avant gauche | Rayure |
| Hayon | Rayure |
