# RAPPORT D'EXPERTISE AUTOMOBILE

VEH0000PKI

| Modèle | XC40 | Boîte | Automatique |
| Finition | XC40 I - Ph1 - D4 Momentum AWD Geartronic<br>8 BVA 190ch | Carrosserie | SUV / 4x4 |

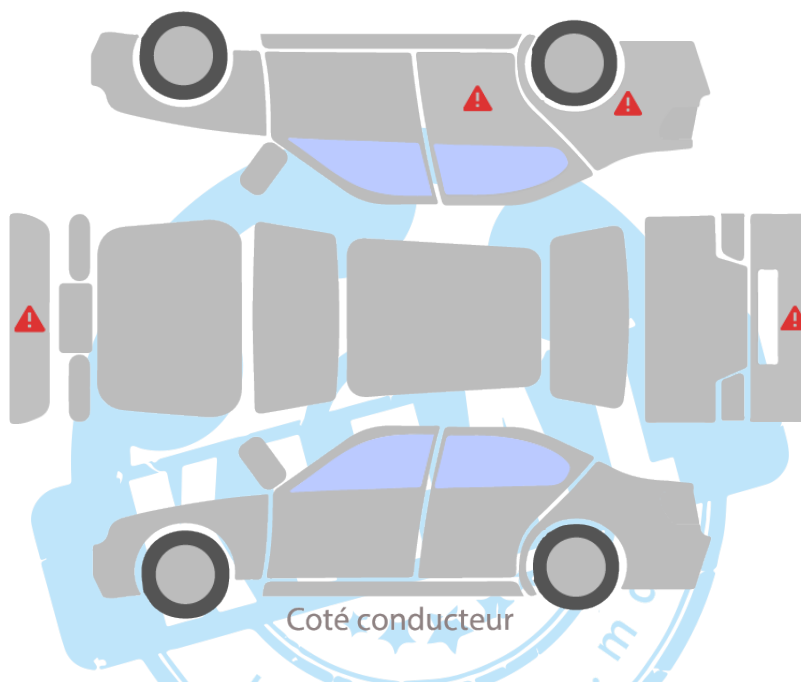
## MAQUETTE

| Pièce | Problème |
| Aile arrière droite | Peinture |
| Bouclier avant | Rayure |
| Bouclier arrière | Rayure |
| Porte arrière droite | Peinture |
