RAPPORT D'EXPERTISE AUTOMOBILE

HYUNDAI i20

Ville	CASABLANCA
Référence De Véhicule	VEH00009JI

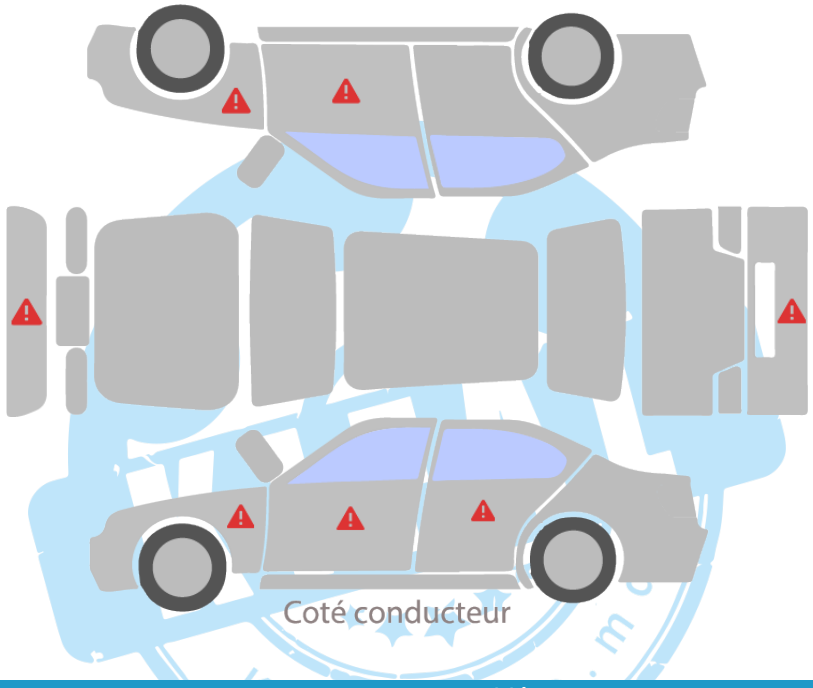
MAQUETTE

Piéce	Probléme
Porte avant gauche	Impact
Porte arrière gauche	Impact
Aile avant gauche	Rayure
Bouclier avant	Rayure
Bouclier arrière	Rayure
Porte avant droite	Rayure
Aile avant droite	Impact
