RAPPORT D'EXPERTISE AUTOMOBILE

KIA Sorento

Ville	CASABLANCA
Référence De Véhicule	VEH0000NOB

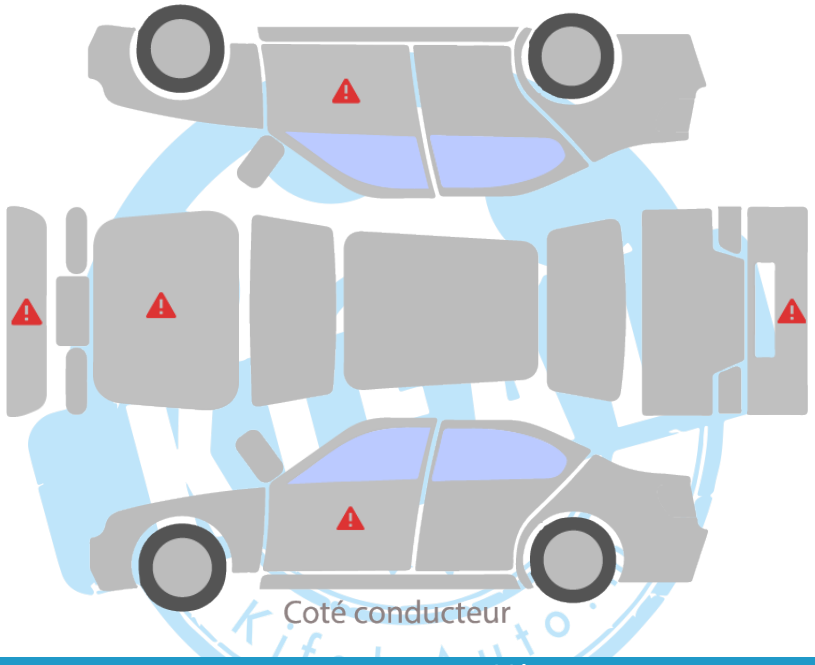
MAQUETTE

Ce véhicule à un voile de peinture

Piéce	Probléme
Porte avant droite	Peinture
Bouclier arrière	Rayure
Capot	Impact
Bouclier avant	Rayure
Porte avant gauche	Impact
