RAPPORT D'EXPERTISE AUTOMOBILE

AUDI Q2

Référence De Véhicule : VEH0000ZX0

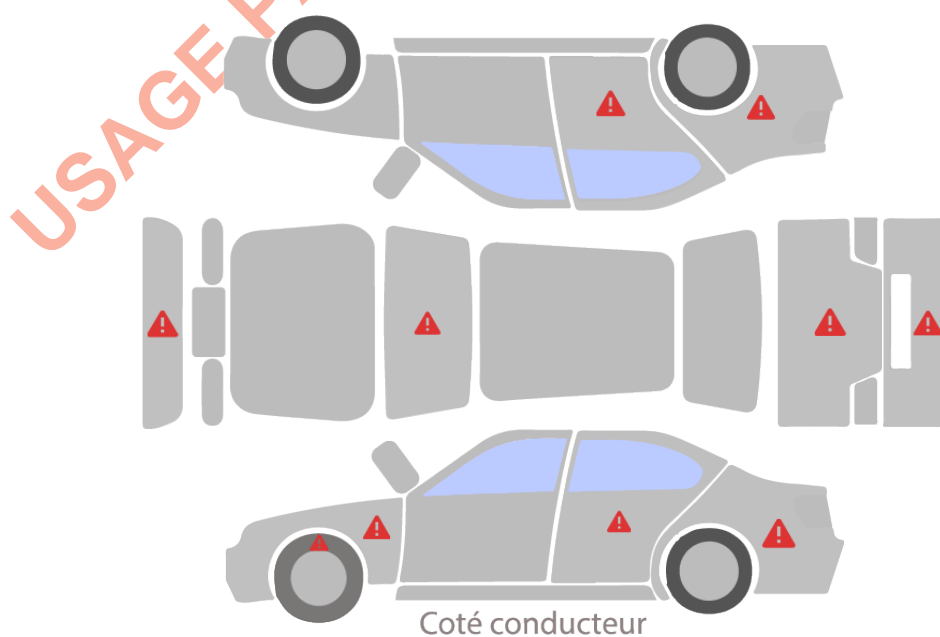
MAQUETTE

Pièce	Problème
Bouclier avant	Rayure
Bouclier arrière	Rayure
Aile arrière droite	Rayure
Porte arrière droite	Rayure
Porte arrière gauche	Rayure
Aile arrière gauche	Rayure
Aile avant gauche	Impact
Pare-brise	Défaut aspect
