RAPPORT D'EXPERTISE AUTOMOBILE

ALFA ROMEO Stelvio

VEH0000TQ9

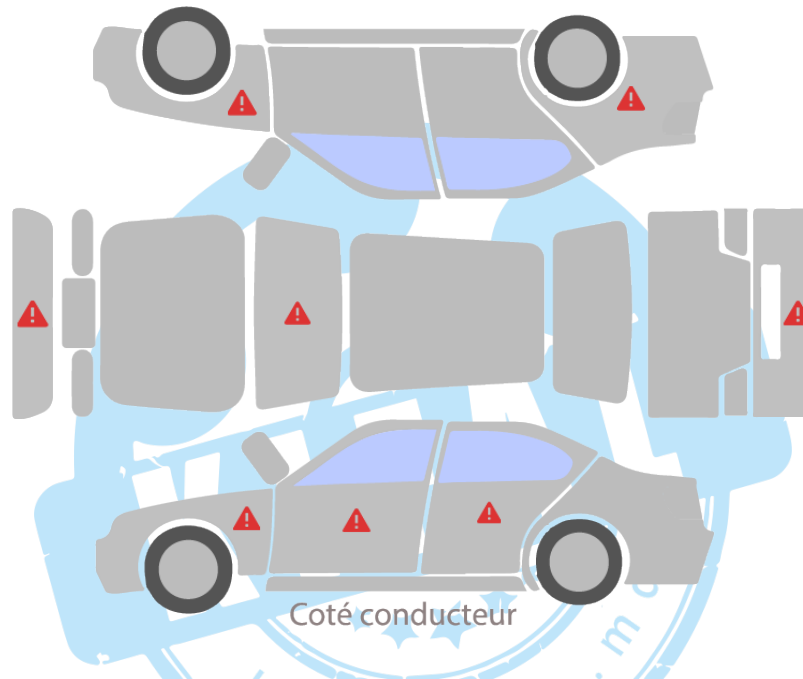
MAQUETTE

Pièce	Problème
Bouclier avant	Peinture
Aile avant droite	Impact
Bouclier avant	Rayure
Aile avant droite	Rayure
Bouclier arrière	Rayure
Aile arrière droite	Peinture
Bouclier arrière	Rayure
Porte avant gauche	Impact
Porte arrière gauche	Rayure
Aile avant gauche	Peinture
Pare-brise	Autre Défaut
