# RAPPORT D'EXPERTISE AUTOMOBILE

## **AUDI A3 Sportback**

VEH0000T1Z

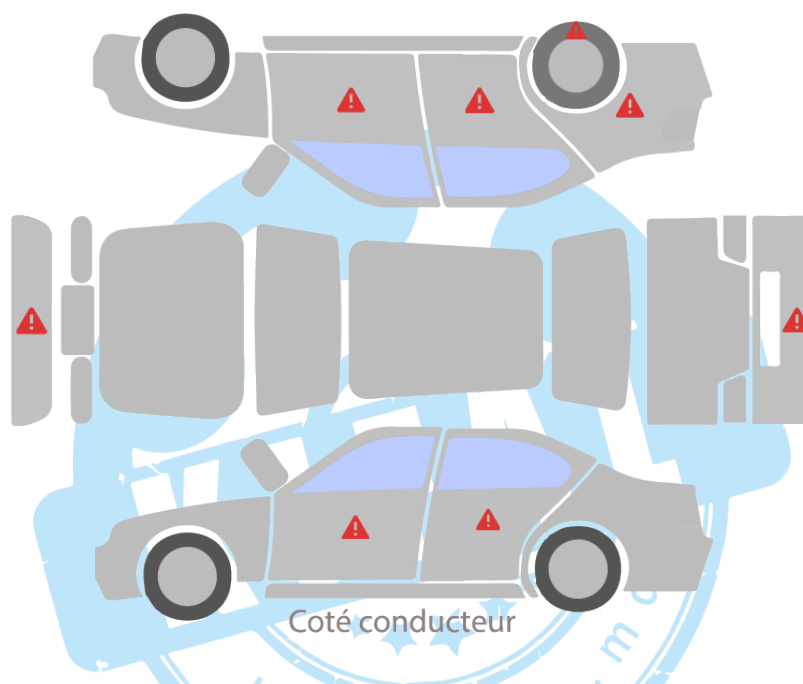
## MAQUETTE

Pièce	Problème
Porte avant gauche	Rayure
Porte arrière gauche	Rayure
Porte arrière droite	Rayure
Porte avant droite	Rayure
Bouclier arrière	Rayure
Bouclier avant	Rayure
Pneu arrière droit	Usure 100%
Aile arrière droite	Rayure
Bouclier avant	Peinture
