# RAPPORT D'EXPERTISE AUTOMOBILE

## AUDI A5 SportBack

VEH0000U3B

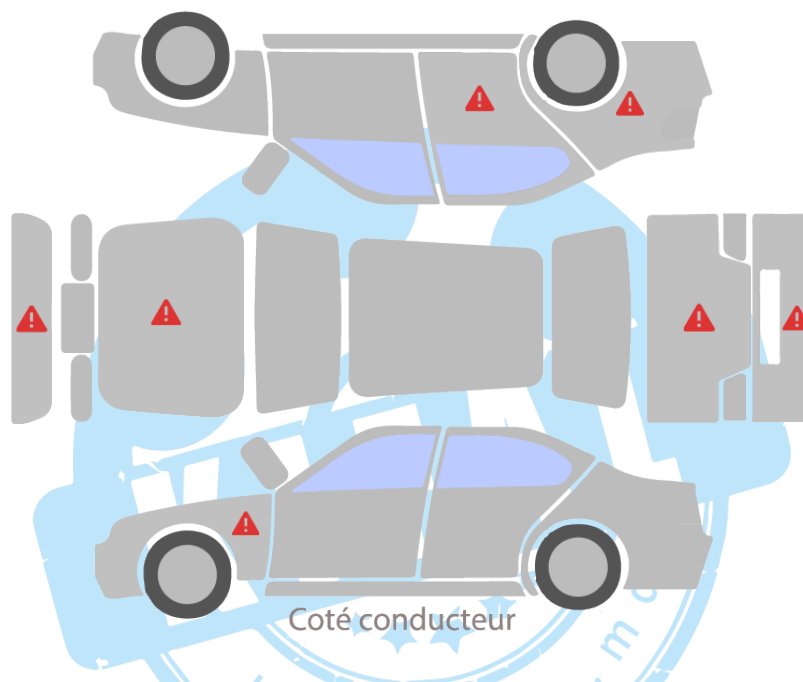
## MAQUETTE

Pièce	Problème
Aile avant gauche	Peinture
Bouclier avant	Peinture
Aile arrière droite	Peinture
Bouclier arrière	Peinture
Porte arrière droite	Peinture
Hayon	Peinture
Capot	Rayure
Bouclier avant	Rayure
