# RAPPORT D'EXPERTISE AUTOMOBILE

**AUDI A6**

VEH0000N6Q

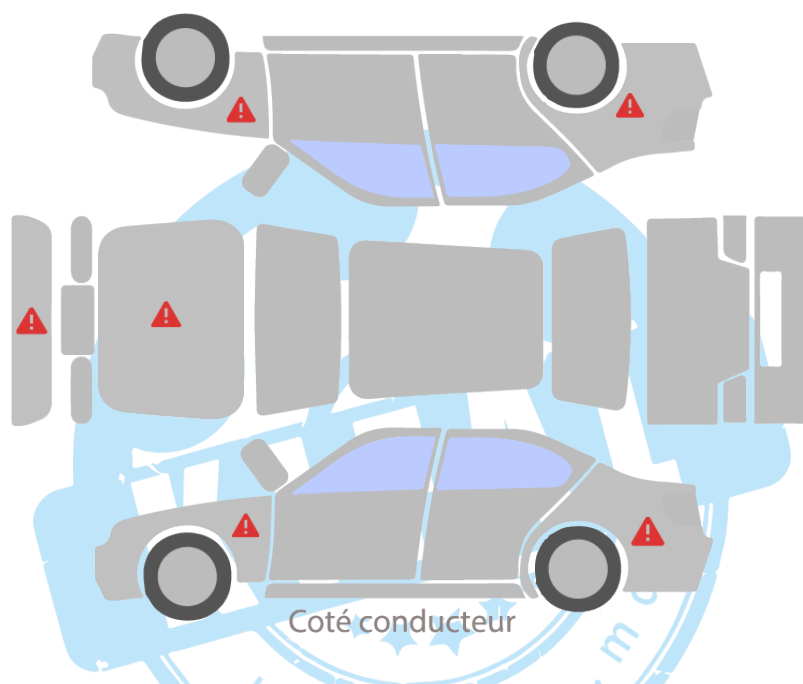
## MAQUETTE

| Pièce | Problème |
| Aile avant droite | Peinture |
| Bouclier avant | Peinture |
| Aile avant gauche | Peinture |
| Capot | Peinture |
| Aile arrière gauche | Peinture |
| Aile arrière droite | Peinture |
| Capot | Rayure |
