# RAPPORT D'EXPERTISE AUTOMOBILE

**AUDI A6**

VEH0000PIT

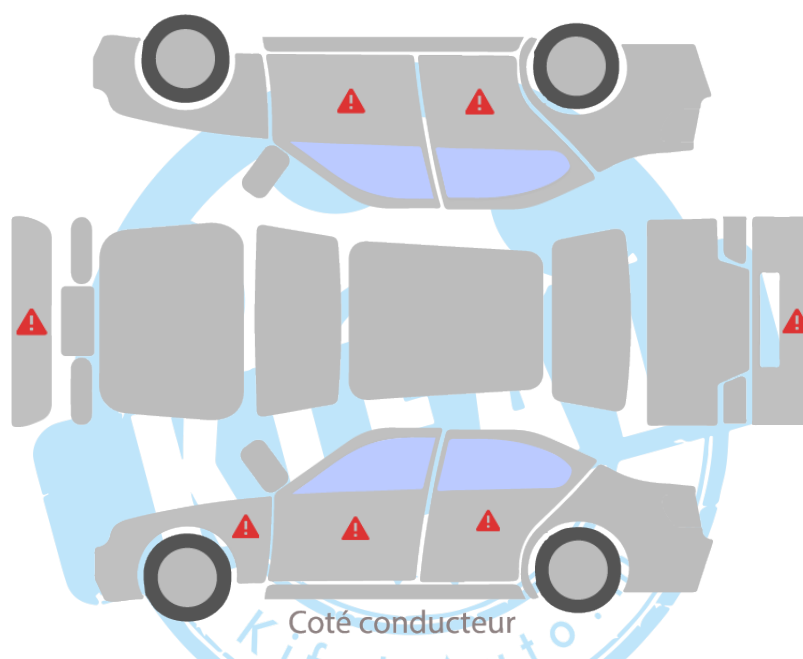
## MAQUETTE

Ce véhicule à un voile de peinture

| Pièce | Problème |
|---|---|
| Aile avant gauche | Peinture |
| Bouclier arrière | |
| Aile avant gauche | Défaut aspect |
| Bouclier arrière | Défaut aspect |
| Porte avant droite | Rayure |
| Bouclier avant | Rayure |
| Porte arrière droite | Rayure |
| Porte avant gauche | Rayure |
| Porte arrière gauche | Rayure |
