KIFAL SERVICES

# RAPPORT D'EXPERTISE AUTOMOBILE

**AUDI A6**

VEH0000R5K

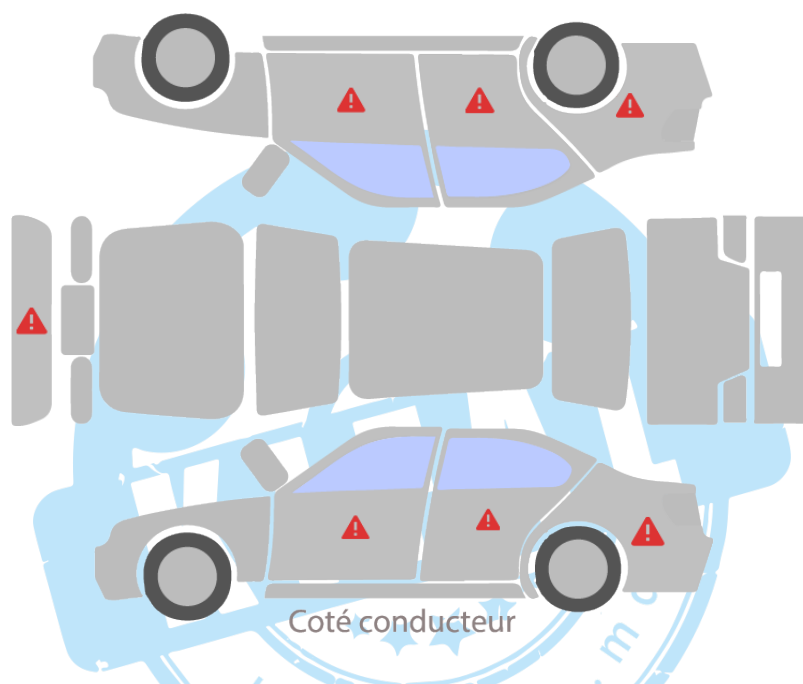
## MAQUETTE

Pièce	Problème
Bouclier avant	Peinture
Porte avant gauche	Peinture
Aile arrière gauche	Peinture
Porte arrière gauche	Peinture
Aile arrière droite	Peinture
Porte arrière droite	Peinture
Porte avant droite	Peinture
Aile arrière gauche	Rayure
