# RAPPORT D'EXPERTISE AUTOMOBILE

**AUDI Q3**

VEH0000QLY

Modèle	Q3	Boîte	Manuelle
Carburant	Diesel	Date MEC	04-01-2016
1ère main	NON	Puissance Fiscale	8 CV
KM compteur	158045 KM	Origine véhicule	Dédouané
Finition	Q3 I - Ph2 - 2.0 TDI Urban Sport BVM 140ch	Carrosserie	SUV / 4x4

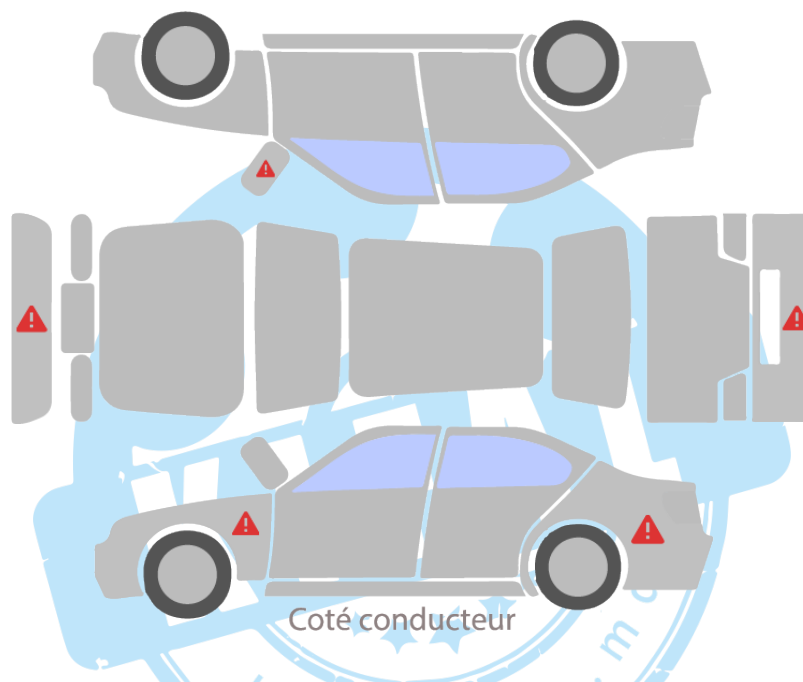
## MAQUETTE

Pièce	Problème
Bouclier avant	Peinture
Aile avant gauche	Peinture
Aile avant gauche	Rayure
Aile arrière gauche	Rayure
Bouclier arrière	Rayure
Rétroviseur extérieur droit	Rayure
