# RAPPORT D'EXPERTISE AUTOMOBILE

**AUDI Q5**

VEH0000QBC

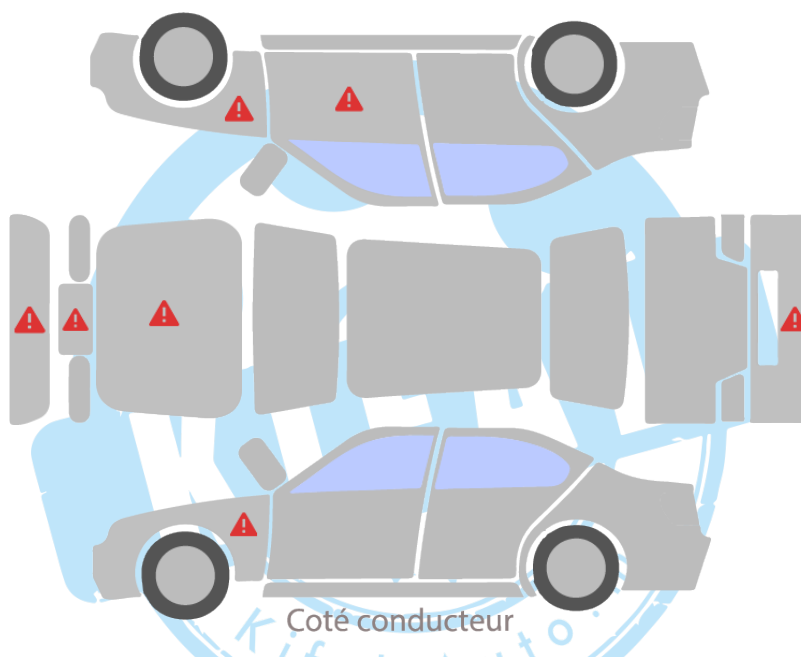
## MAQUETTE

Ce véhicule à un voile de peinture

| Pièce | Problème |
| Capot | Peinture |
| Bouclier avant | Peinture |
| Calandre | Impact |
| Aile avant droite | Peinture |
| Aile avant gauche | Peinture |
| Porte avant droite | Peinture |
| Bouclier arrière | Peinture |
