RAPPORT D'EXPERTISE AUTOMOBILE

AUDI Q5

Référence De Véhicule VEH0000V1E

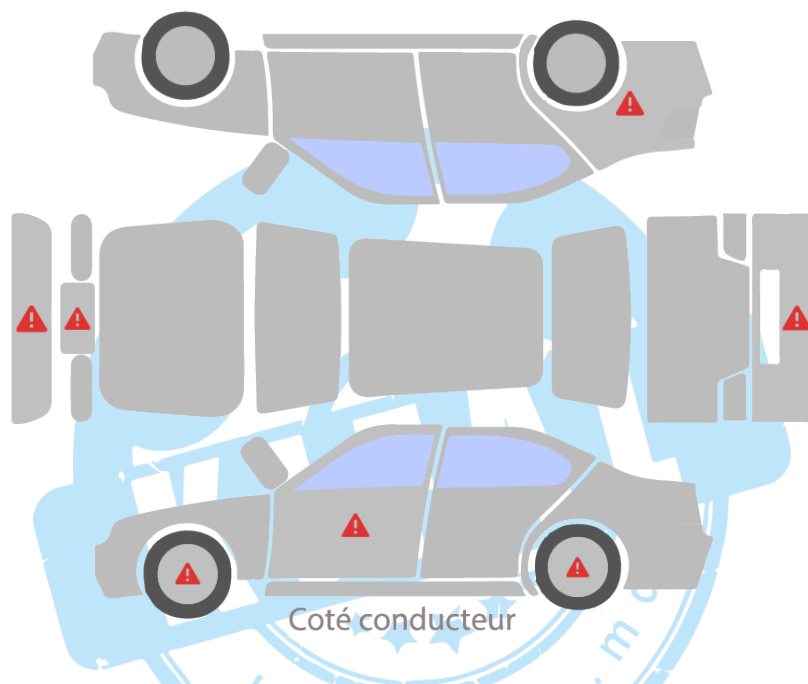
MAQUETTE

Pièce	Problème
Aile arrière droite	Rayure
Bouclier avant	Rayure
Bouclier arrière	Rayure
Bouclier arrière	Peinture
Porte avant gauche	Rayure
Porte avant gauche	Rayure
Jante alliage avant gauche	Rayure
Jante alliage arrière gauche	Rayure
Calandre	Rayure
