# RAPPORT D'EXPERTISE AUTOMOBILE

**AUDI Q8**

VEH0000TR7

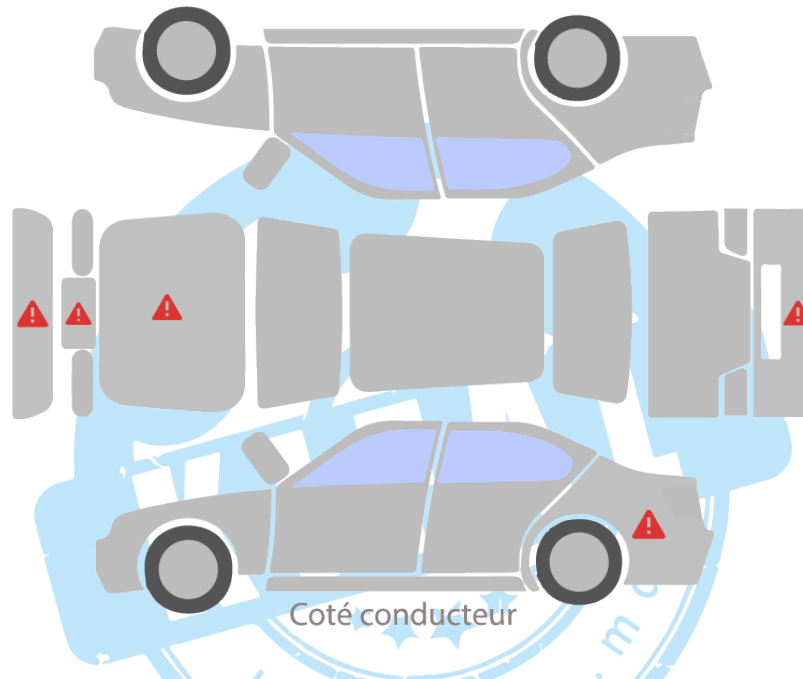
## MAQUETTE

Pièce	Problème
Capot	Rayure
Bouclier avant	Peinture
Bouclier arrière	Peinture
Aile arrière gauche	Peinture
Bouclier avant	Impact
Calandre	Rayure
