# RAPPORT D'EXPERTISE AUTOMOBILE

**BMW Série 2 Coupé**

VEH0000QOZ

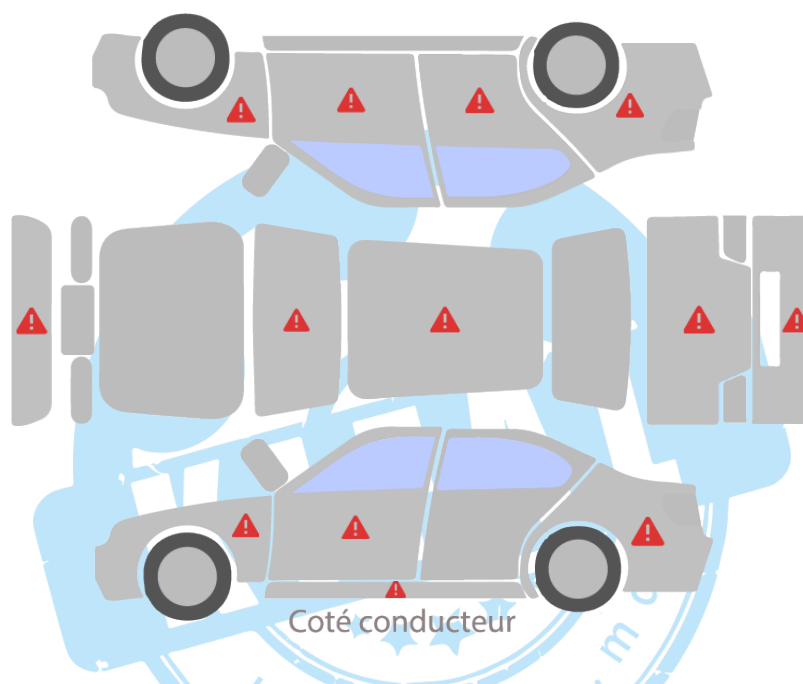
## MAQUETTE

| Pièce | Problème |
|---|---|
| Aile arrière droite | Peinture |
| Porte arrière droite | Peinture |
| Pare-brise | Autre Défaut |
| Toit | Impact |
| Bouclier avant | Peinture |
| Bouclier arrière | Peinture |
| Aile avant gauche | Rayure |
| Aile arrière gauche | Peinture |
| Bas de caisse gauche | Impact |
| Porte avant gauche | Impact |
| Hayon | Peinture |
| Porte avant droite | Impact |
| Aile avant droite | Impact |
