# RAPPORT D'EXPERTISE AUTOMOBILE

VEH0000PYP

BMW

Modèle Série 3  
Carburant Diesel  
1ère main NON  
KM compteur 182911 KM  
Finition Série 3 VI - Ph1 - 316dA Sport BVA 116ch

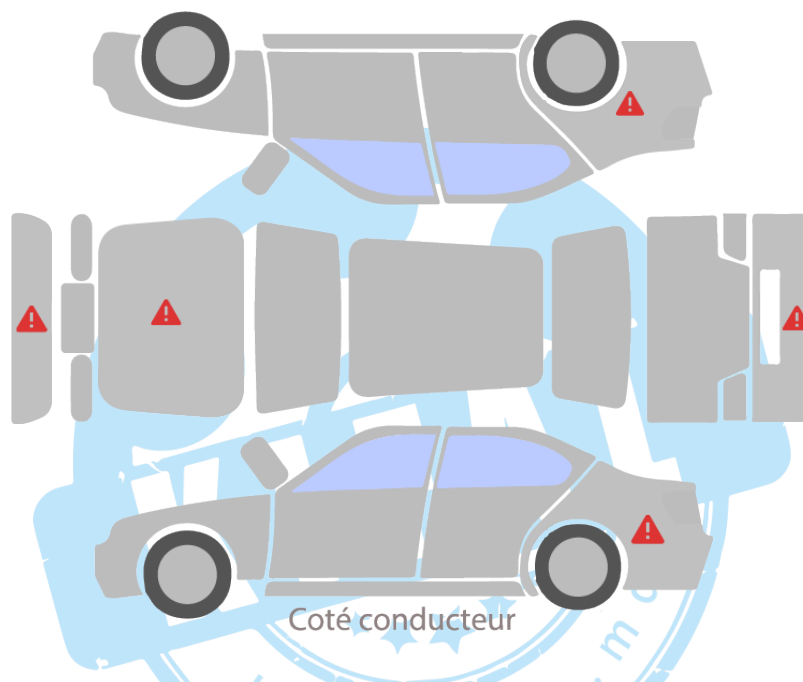
## MAQUETTE

| Pièce | Problème |
| Bouclier avant | Peinture |
| Capot | Peinture |
| Aile arrière gauche | Peinture |
| Aile arrière droite | Rayure |
| Bouclier arrière | Peinture |
| Bouclier avant | Impact |
