# RAPPORT D'EXPERTISE AUTOMOBILE

**BMW Série 5**

Référence De Véhicule VEH0000UYW

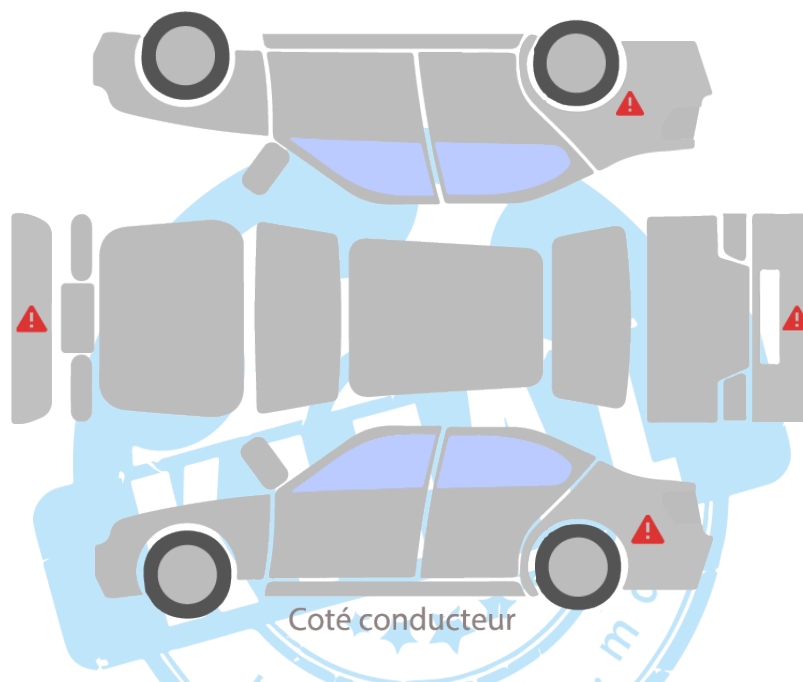
## MAQUETTE

Pièce	Problème
Aile arrière gauche	Impact
Bouclier arrière	Rayure
Bouclier arrière	Peinture
Aile arrière droite	Impact
Bouclier avant	Rayure
Bouclier avant	Impact
