KIFAL SERVICES

# RAPPORT D'EXPERTISE AUTOMOBILE

VEH0000QVY

BMW

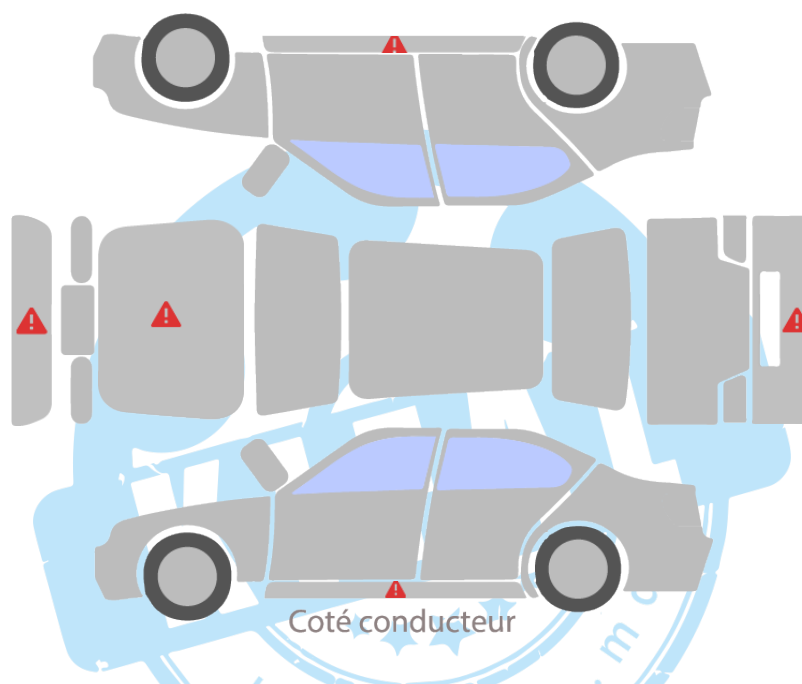
## MAQUETTE

| Pièce | Problème |
| Bas de caisse gauche | Peinture |
| Bouclier avant | Peinture |
| Bas de caisse droite | Peinture |
| Bouclier arrière | Peinture |
| Capot | Peinture |
