# RAPPORT D'EXPERTISE AUTOMOBILE

VEH0000PTE

BMW

Modèle Série 5  
Carburant Diesel  
1ère main NON  
KM compteur 127904 KM  
Finition Série 5 VI - Ph1 - 520dA Pack M BVA 190ch

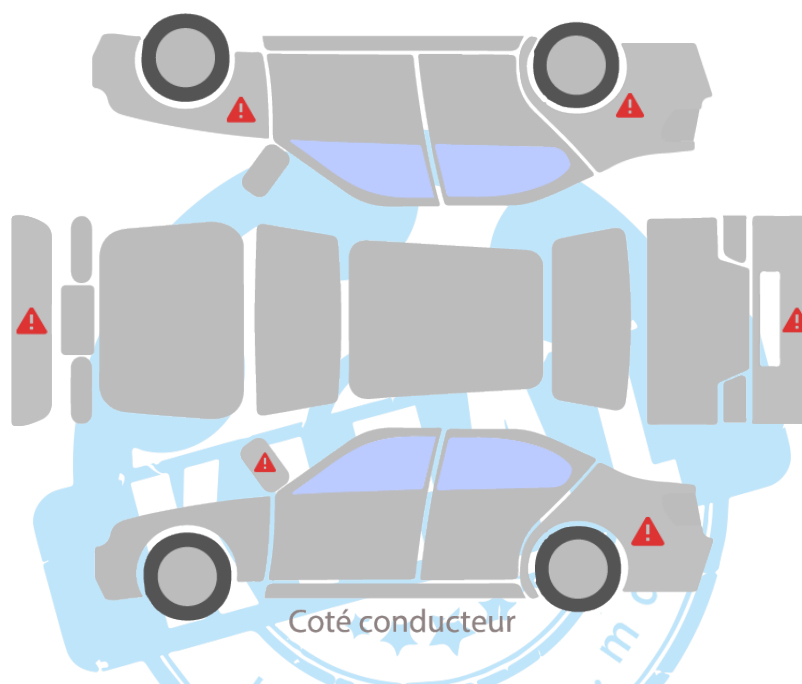
## MAQUETTE

| Pièce | Problème |
| Bouclier arrière | Peinture |
| Aile avant droite | Peinture |
| Bouclier avant | Peinture |
| Aile arrière droite | Peinture |
| Aile arrière gauche | Peinture |
| Rétroviseur extérieur gauche | Peinture |
