# RAPPORT D'EXPERTISE AUTOMOBILE

**BMW X3**

VEH0000RRI

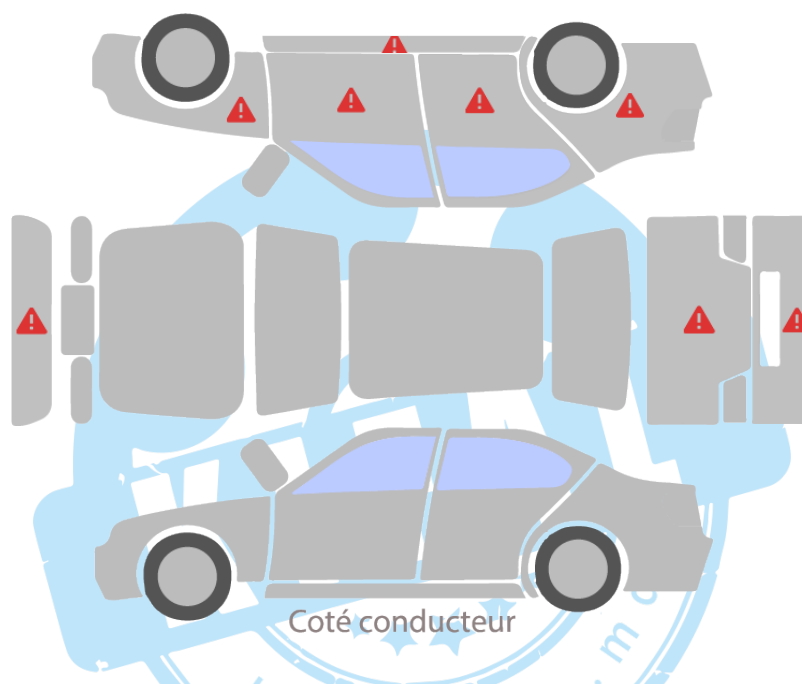
## MAQUETTE

| Pièce | Problème |
| Aile arrière droite | Peinture |
| Hayon | Peinture |
| Bouclier arrière | Peinture |
| Porte arrière droite | |
| Porte avant droite | Peinture |
| Aile avant droite | Peinture |
| Bas de caisse droite | Peinture |
| Bouclier avant | Peinture |
