# RAPPORT D'EXPERTISE AUTOMOBILE

**BMW X5**

VEH0000S03

Modèle X5  
Carburant Diesel  
1ère main NON  
KM compteur 143358 KM  
Finition X5 III - Ph1 - xDrive 25d 231 Club BVA 231ch

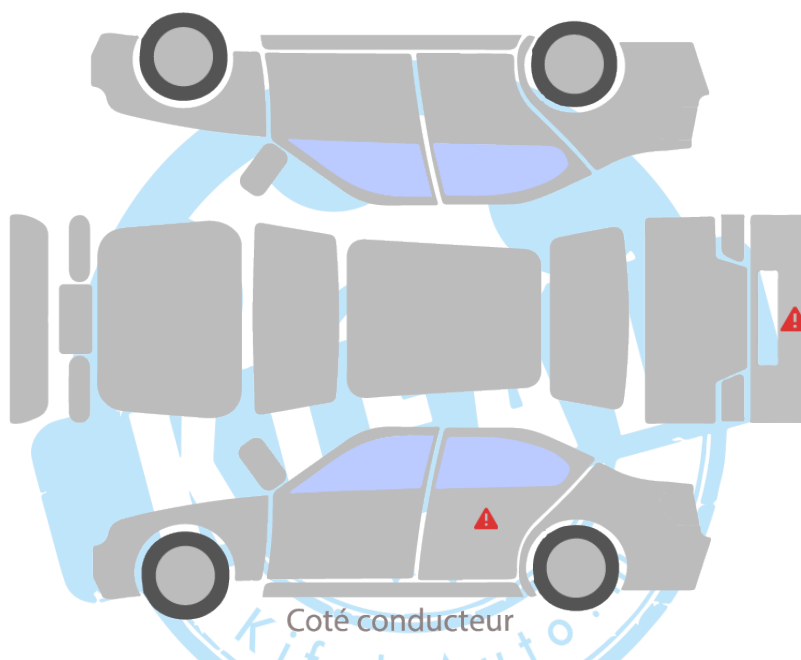
## MAQUETTE

Ce véhicule à un voile de peinture

| Pièce | Problème |
| Porte arrière gauche | Rayure |
| Bouclier arrière | Rayure |
