RAPPORT D'EXPERTISE AUTOMOBILE

BMW X5

VEH0000T8J

CARACTÉRISTIQUES DU VÉHICULE

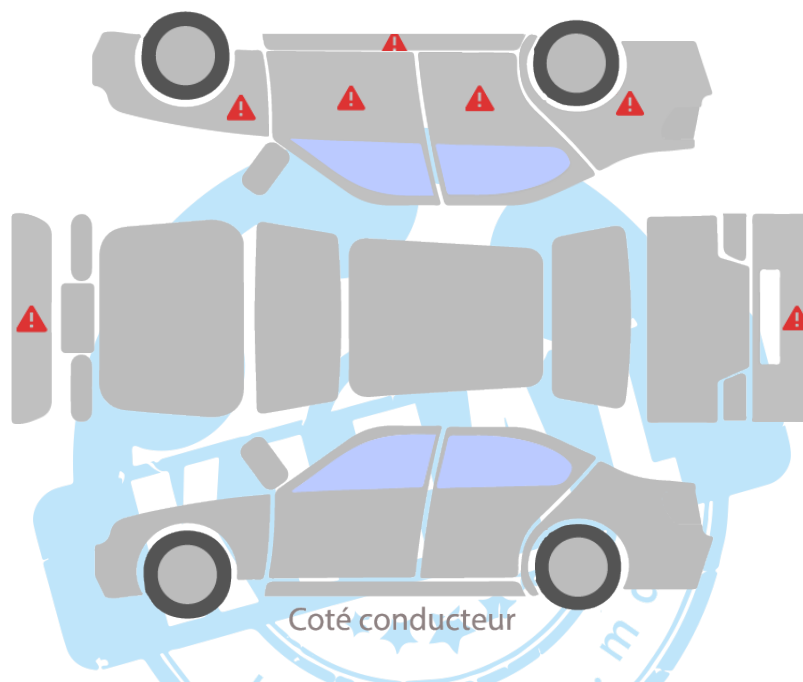
MAQUETTE

Pièce	Problème
Aile arrière droite	Peinture
Porte arrière droite	Peinture
Bas de caisse droite	Peinture
Porte avant droite	Peinture
Aile avant droite	Peinture
Bouclier avant	Impact
Bouclier arrière	Impact
