# RAPPORT D'EXPERTISE AUTOMOBILE

**BMW X5**

VEH0000QPR

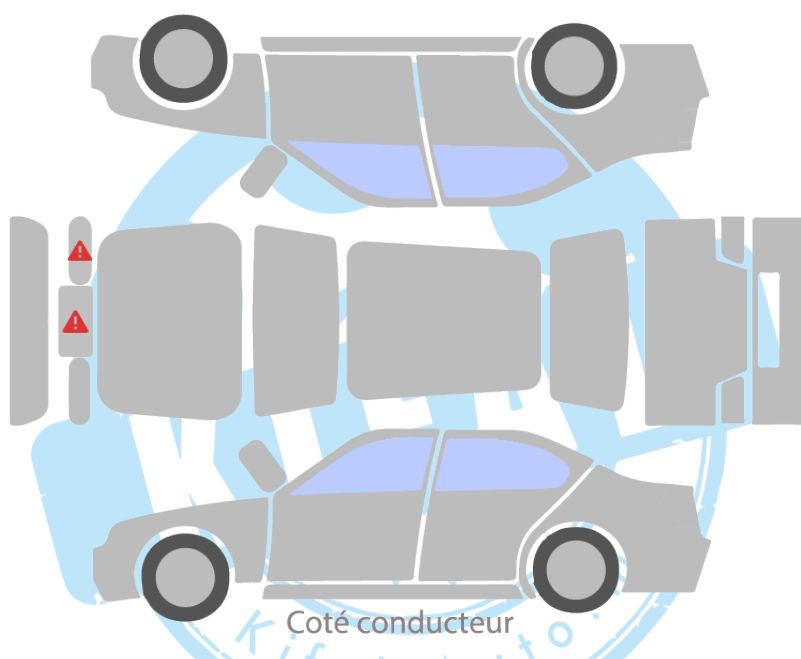
## MAQUETTE

Ce véhicule à un voile de peinture

| Pièce | Problème |
| Phare avant droit | Impact |
| Calandre | Impact |
